ОЦЕНКА ТЕХНИЧЕСКОГО СОСТОЯНИЯ ГЕОТЕКСТИЛЬНЫХ ЗАЩИТНО-ФИЛЬТРУЮЩИХ МАТЕРИАЛОВ С РАЗЛИЧНЫМ СРОКОМ ЭКСПЛУАТАЦИИ ДРЕНАЖА

ASSESSMENT OF TECHNICAL CONDITION OF GEOTEXTILE PROTECTIVE FILTERING MATERIALS WITH VARIOUS TERM OF OPERATION OF THE DRAINAGE

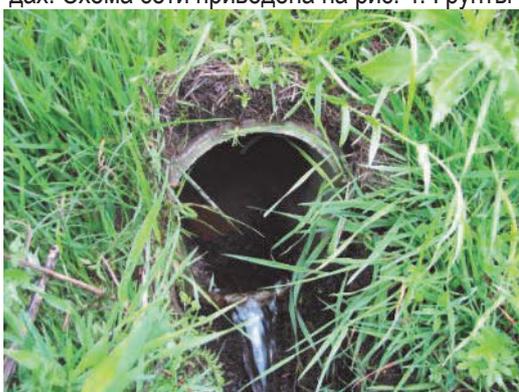
Дрены заложены в торфянике, подстилаемом песками с подпорным питанием. Наблюдался дренажный сток из коллектора №16, который составил 0,19 л/с, что видно на рис. 2.

Рисунок 2 — Сток из устья коллектора № 16 с ЗФМ дренажа Тураг® SF 27, \varnothing 160 мм, расход на 22.05.13 составил 0,19 л/с

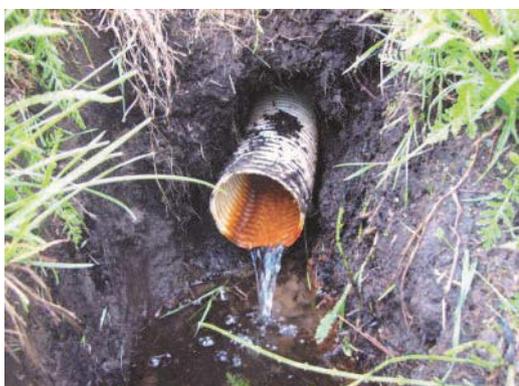
Проведены раскопки на коллекторах №20 и №21 с диаметром труб 93 мм. Трубы и ЗФМ вскрытой трубы в хорошем состоянии, под ЗФМ в гофрах трубы нет заиливания, на внутренней поверхности трубы в нижней части имеются следы охры (рис. 3).

Рисунок 3 — Состояние внутренней полости коллектора № 20 на объекте «Железинка»

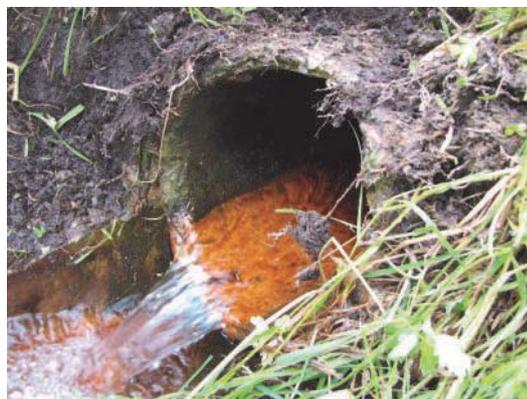
На рис. 5 представлено фото устья обследованного коллектора, расход дренажного стока которого составлял 0,2 л/с. Мелиоративное состояние площади участка удовлетворительное, отсутствуют признаки вымочек и затоплений.

Рисунок 5 — Состояние устьевого сооружения коллектора № 14 на базовом объекте «Пуховичское»

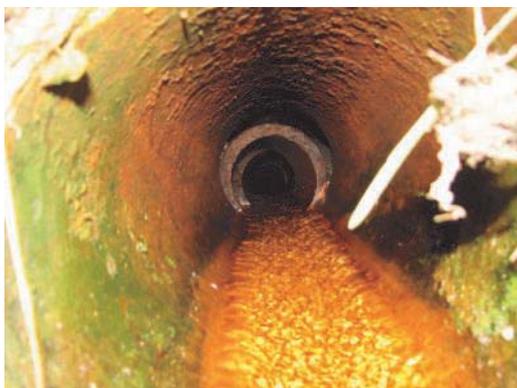
Из рис. 6 видно, что по состоянию внутренней поверхности труб керамического коллектора, покрытого охрой, можно констатировать содержание в грунтовых водах большого количества закисного железа.

Рисунок 6 — Фото со стороны устья внутренней полости коллектора № 14, на базовом объекте «Пуховичское»,

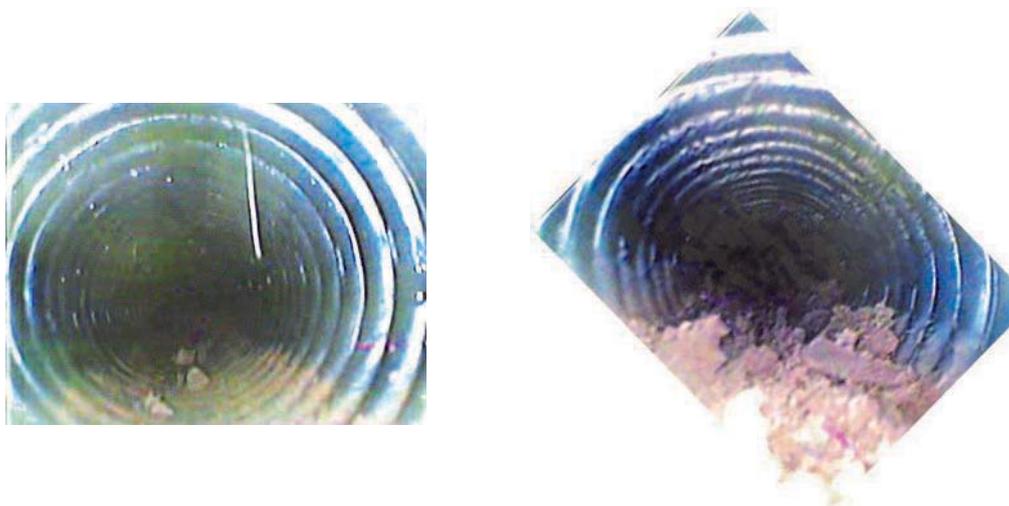
вероятно, попали в период разжиженного состояния суглинка, через водоприменные отверстия трубы на участке подверженного ЗФМ.

показало, что характер заиления дренажных труб на лессовидных суглинках отличается от заиления на торфяных и песчаных почвах. На рис. 8 приведены обнаруженные участки заиления. Слева видна поверхность трубы со следами потока дренажных вод с железистыми отложениями и небольшим количеством кусочков грунта, попавших через водоприменные отверстия в местах повреждения ЗФМ.

На рис. 8 видно, что справа труба почти на треть диаметра заполнена кусочками суглинка специфической формы, которые,

Рисунок 8 — Результаты осмотра состояния внутренних полостей дренажных коллекторов на объекте «Мазолово», Мстиславльского района, Могилёвской области

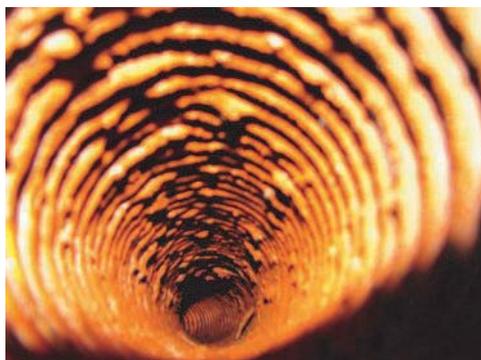
На рис. 10 и 11 приведены фото внутренней поверхности дрены на объекте «ПОСМЗил» (вид с торца).

Результаты осмотра показали, что большинство водоприемных отверстий трубы

Рисунок 10 — Вид с внутренней поверхности образца трубы на объекте «ПОСМЗил» с ЗФМ дренажа Тураг® SF 27 после 8 лет эксплуатации

закольматировано железистыми отложениями. Однако закольматированы не только отверстия трубы, но и ЗФМ дренажа Тураг SF27 (рис. 12).

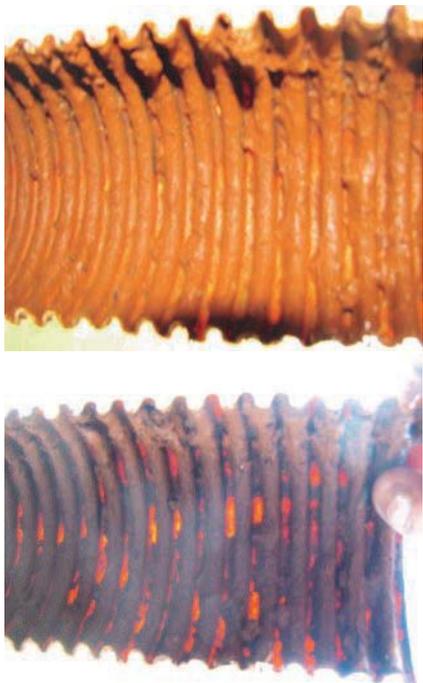
Рисунок 11 — Фото внутренней поверхности разреза образца трубы с объекта «ПОСМЗиЛ»
Вверху — в прямом свете; внизу — на просвет
