**ИССЛЕДОВАНИЕ ТЕХНИЧЕСКОГО СОСТОЯНИЯ
СУДОХОДНОЙ ПЛОТИНЫ ГИДРОУЗЛА «СТАХОВО»
ЛУНИНЕЦКОГО РАЙОНА БРЕСТСКОЙ ОБЛАСТИ**

**Г.Г. Круглов, кандидат технических наук, доцент
Н.Н. Линкевич, кандидат технических наук, доцент**

Приведены описание конструкции сооружений судоходной плотины гидроузла № 12 «Стахово», методики натурных обследований. Определена прочность на сжатие бетонных конструкций неразрушающим методом с помощью измерителя прочности бетона ИПС-МГ4.03. Описано техническое состояние сооружения и его механического оборудования, наличие дефектов и разрушений конструктивных элементов плотины. Все наиболее значительные дефекты сооружения сфотографированы. На основании проведенных исследований разработаны рекомендации по ремонту и реконструкции судоходной плотины.

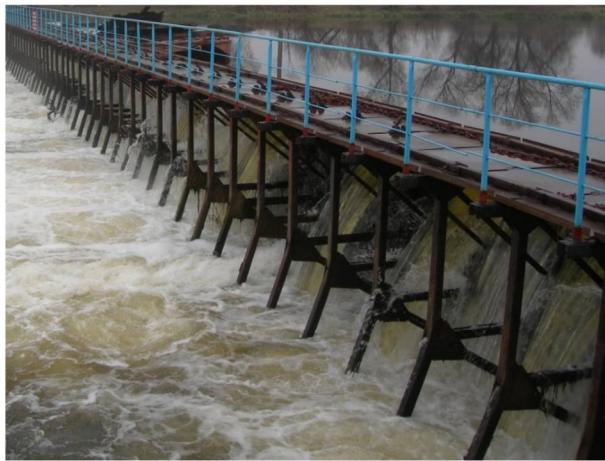
Рисунок 1 – Затвор с поворотными фермами «Поаре»

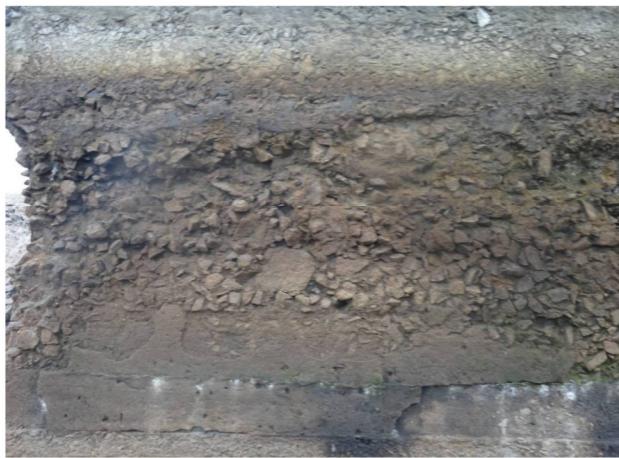
Продольная стенка правобережного устоя в пределах колебания уровней воды также существенно разрушена (рис. 3).

Рисунок 3 – Продольная стенка правобережного устоя

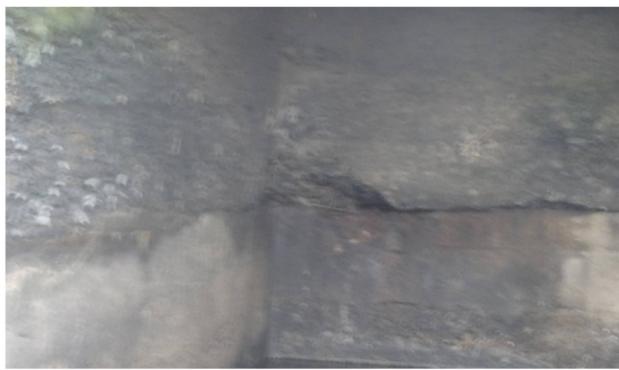
Значительные разрушения бетона с оголением арматуры имеются в нише правобережного устоя (рис. 4 и 5).

Рисунок 4 – Раковины в бетоне с оголением арматуры в нише правобережного устоя

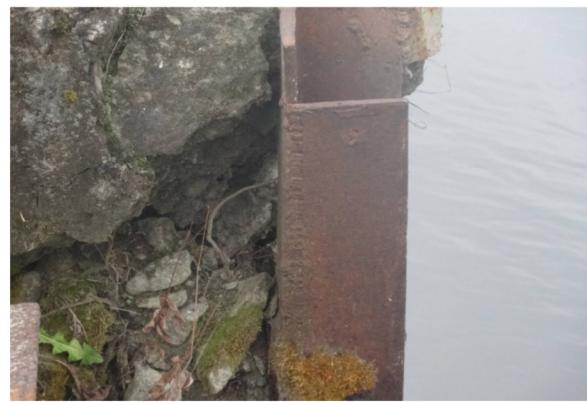
Рисунок 5 – Разрушения в бетоне и оголение арматуры на контакте с закладными частями

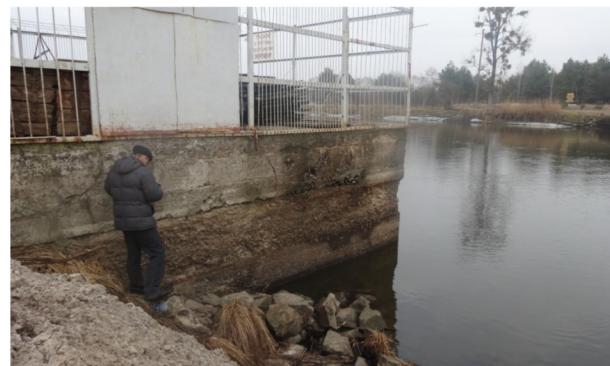
На низовом открылке правобережного устоя в зоне колебания уровней воды разрушен штукатурный слой, имеются многочисленные каверны глубиной до 5–8 см и горизонтальная трещина практически на всю длину открылка (рис. 6).

Рисунок 6 – Низовая стенка правобережного устоя

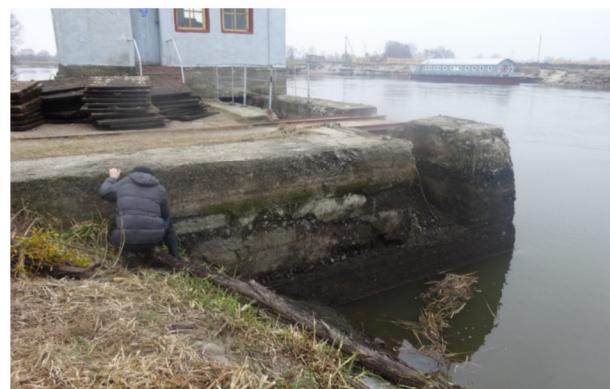
На верховом открылке левобережного устоя также разрушен штукатурный слой в зоне колебания уровней воды, имеются многочисленные сколы и раковины, оголение арматуры (рис. 7).

Рисунок 7 – Левобережный береговой устой

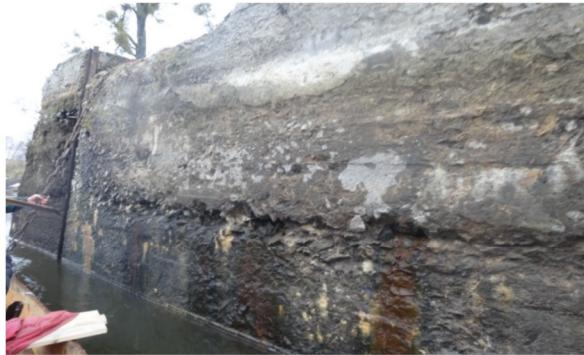
На продольной стенке левобережного устоя разрушены штукатурный слой и поверхность бетона на глубину до 30 см, имеются многочисленные рако-

вины и сколы. Многочисленные белесые пятна по всей поверхности стены свидетельствуют об интенсивном процессе выщелачивания бетона. В нескольких местах разрушен защитный слой и оголена арматура, которая интенсивно коррозирует, на что указывают ржавые подтеки на поверхности стенки (рис. 8).

Рисунок 8 – Разрушения продольной стенки левобережного устоя

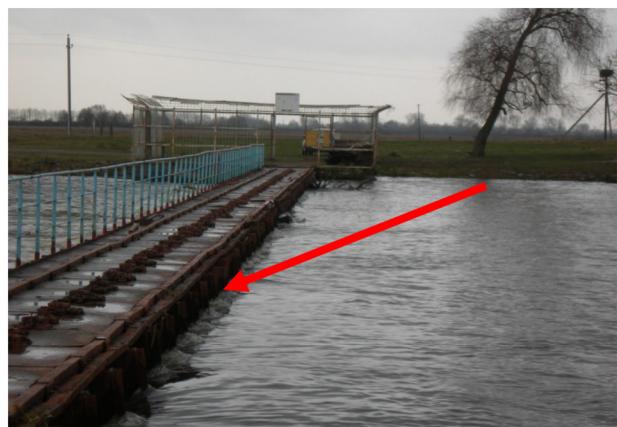
Состояние ферм не удовлетворительное. В подводной части ферм наблюдается старение металла, повреждения в виде деформаций и повсеместная коррозия металла. Вышел из зацепления с подшипником шип 41-й фермы плотины, считая от левобережного устоя (рис. 1, 9).

В соответствии с [13] техническое состояние металлических конструкций плотины оценивается как IV категория – неработоспособное (неудовлетворительное) состояние.

Рисунок 9 – Аварийная ферма «Поаре»

Фермы «Поаре» находятся в неудовлетворительном состоянии вследствие старения металла, многочисленных деформаций, повсеместной коррозии, разрушен опорный шарнир 41-й фермы.

В связи с опасностью выхода из строя плотины и невозможностью поддержания судоходных уровней в р. Припять необходима реконструкция судоходной плотины гидроузла № 12 «Стахово».

С учетом перспективы использования гидроэнергетического потенциала в створе гидроузла № 12 «Стахово» и строительством малой гидроэлектростанции рекомендовано при реконструкции судоходной плотины предусмотреть конструкции затворов, позволяющих их эксплуатацию в напорном режиме круглогодично, в отличие от ферм «Поаре», не позволяющих их эксплуатацию в условиях отрицательных температур.

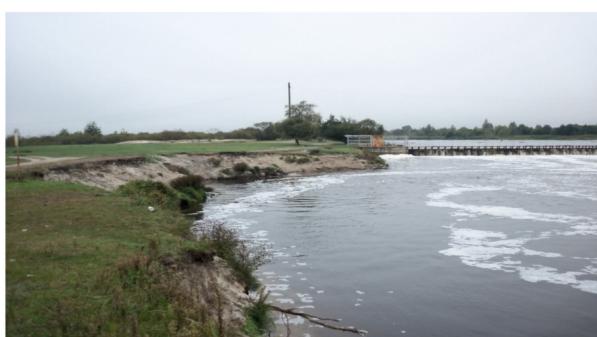
Рисберма плотины также находится в неудовлетворительном состоянии. За порогом плотины наблюдается размыт каменного мощения рисбермы. Образовалась воронка размыва дна глубиной до 4 м, оголены шпунтовые ряды. Воронка размыва распространяясь вниз по течению на 40 м, вызвала размыт крепления камнем правого берега (рис. 10).

Рисунок 10 – Размы́в правобережного откоса

В соответствии с [12] разрушения рисбермы классифицируются по IV категории – неработоспособное (неудовлетворительное) состояние.

Техническое состояние рисбермы неудовлетворительное. За порогом плотины размыто каменное мощение, образовалась воронка размыва протяженностью 40 м и глубиной до 4 м, что грозит подмывом свайного основания и полным разрушением крепления нижнего бьефа.
