ИССЛЕДОВАНИЕ ТЕХНИЧЕСКОГО СОСТОЯНИЯ ШЛЮЗА-РЕГУЛЯТОРА НА Р. ЛАНЬ

Г. Г. Круглов, кандидат технических наук, доцент,
Н. Н. Линкевич, кандидат технических наук, доцент

Белорусский национальный технический университет,
г. Минск, Беларусь

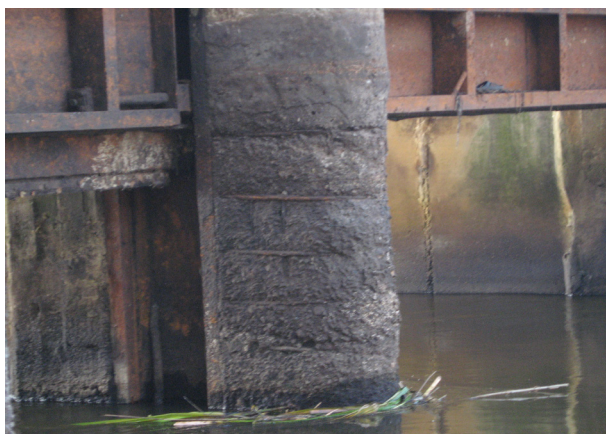
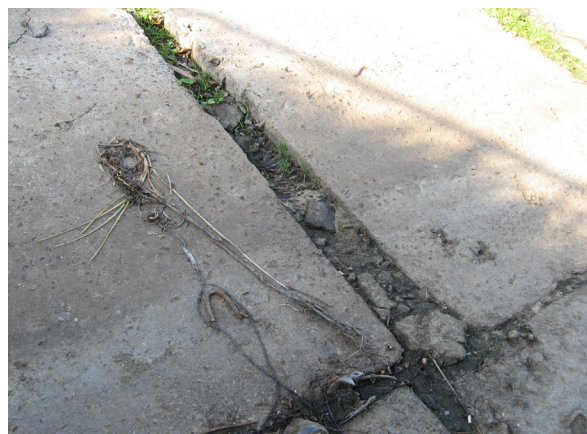
1. Разрушение облицовки, каверны и оголение арматуры на напорной грани бычков; разрушение уплотнений стыков сборных железобетонных плит крепления берегов в верхнем бьефе (рис. 2).

Рис. 2. Напорная грань бычков в зоне переменного уровня и стыки сборных железобетонных плит крепления

бочих затворах заменить боковые и донные уплотнения. Оголенную арматуру на всех конструкциях шлюза-регулятора требуется зачистить от ржавчины и нанести защитный слой бетона. Ремонт дефектов бетонных конструкций (трещины, каверны, сколы и т. д.) можно выполнить зачисткой места повреждения до здорового бетона, зачеканкой цементно-песчаным раствором с последующим торкретированием или заделкой этих повреждений цементными смесями «Кальматрон», «Парад», «Эмако» и др. Разрушенные уплотнения стыков сборных железобетонных плит крепления берегов необходимо очистить от мусора и грунта, затем заполнить бетоном или битумной мастикой. Разрушенные уплотнения температурно-осадочных швов следует очистить, удалить мусор и зачеканить герметиком или битумной мастикой. В местах осадок и провалов грунта в примыкании стенок камер шлюза к берегам необходимо удалить растительный грунт и заполнить провалы песчаным грунтом с последующим тщательным уплотнением.

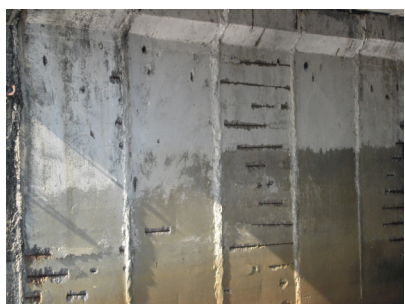
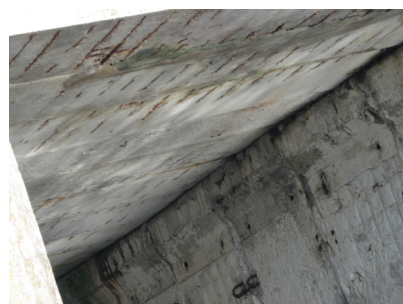
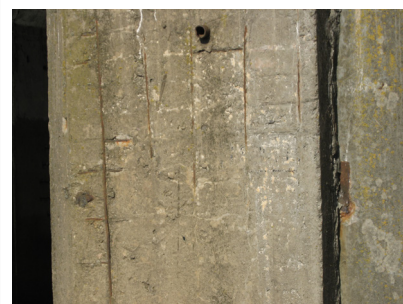
2. Разрушение защитного слоя бетона, каверны, оголение и коррозия арматуры (рис. 3).

Рис. 3. Каверны, оголение и коррозия арматуры соответственно на боковых поверхностях бычков, плитах перекрытия автомобильного моста и береговом открылке устоя

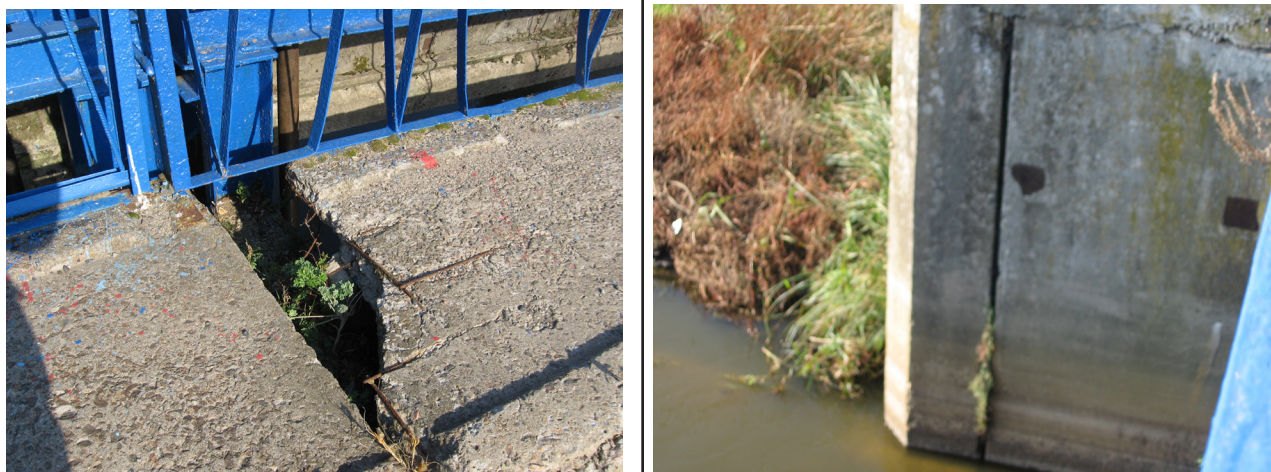
3. Разрушение плит служебного мостика и уплотнения температурно-осадочного шва между стенкой камеры шлюза и открылков нижнего бьефа (рис. 4).

Рис. 4. Разрушение плиты служебного мостика и уплотнения конструктивного шва

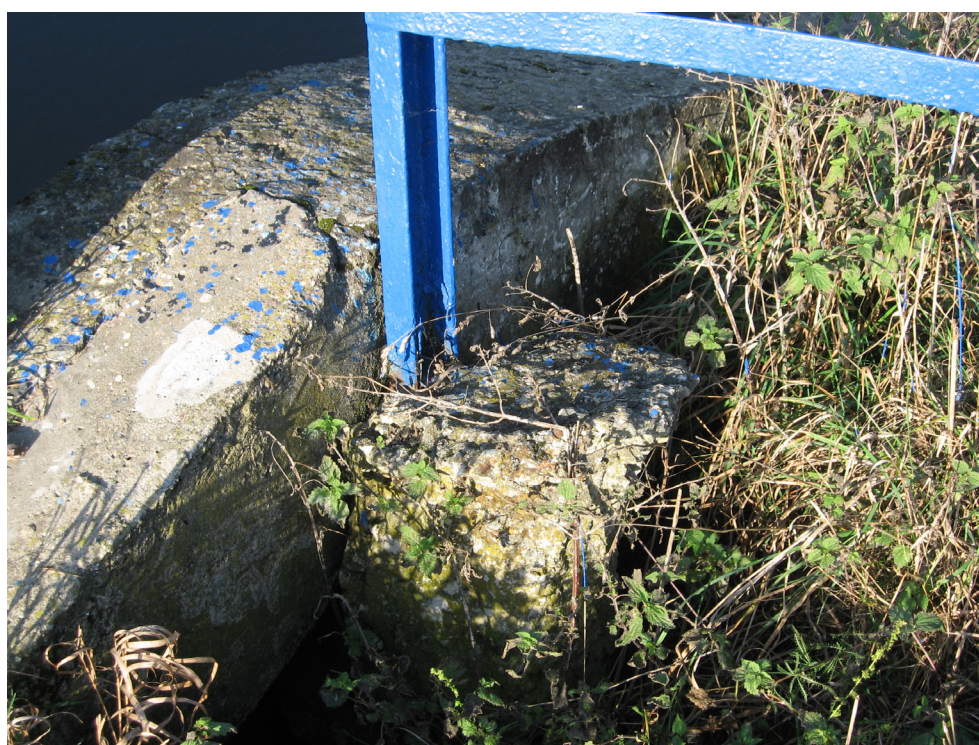
4. Осадки и провалы грунта в зоне примыкания стенок шлюза к берегам (рис. 5).

Рис. 5. Провалы грунта в примыкании левобережного устоя
