ПУТИ СНИЖЕНИЯ СЕБЕСТОИМОСТИ ОБСЛУЖИВАНИЯ ЗАКРЫТОЙ ДРЕНАЖНОЙ СЕТИ

РУП «Институт мелиорации»

HOW TO REDUCE MAINTENANCE COST OF CLOSED DRAINAGE NETWORK

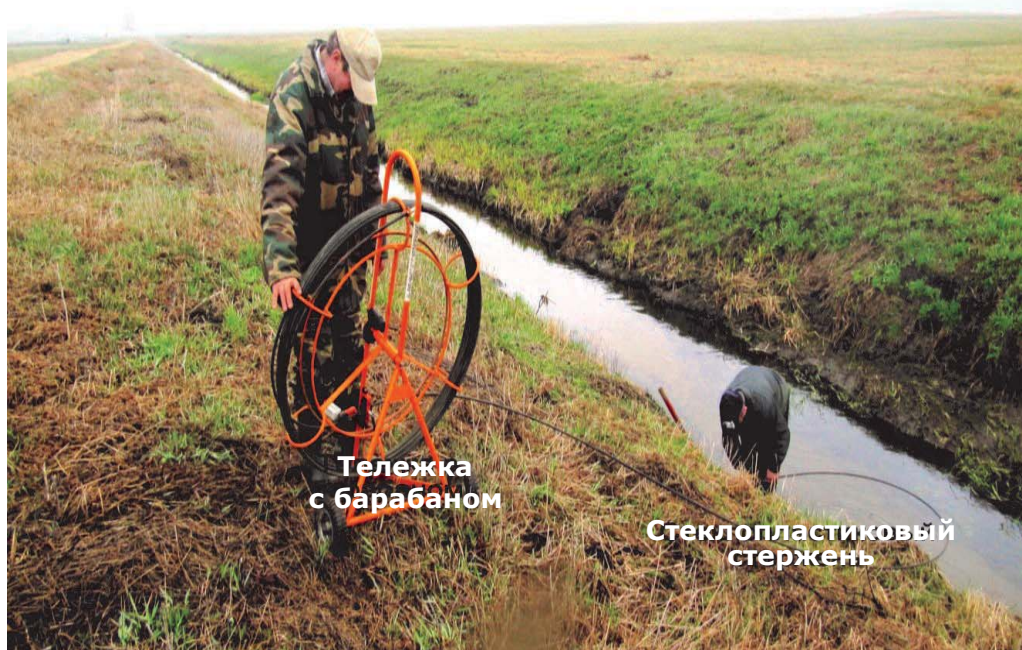
Рисунок 1 – Оценка внутреннего состояния коллектора с применением устройства ОД-100
