## ПРИМЕНЕНИЕ СРЕДСТВ ФОТОГРАММЕТРИИ ПРИ ОБСЛЕДОВАНИИ ГИДРОТЕХНИЧЕСКИХ СООРУЖЕНИЙ НА ОБЪЕКТАХ РЕГУЛИРОВАНИЯ ВОДНОГО РЕЖИМА МЕЛИОРИРОВАННЫХ ЗЕМЕЛЬ

*А. А. Левкевич, младший научный сотрудник  
Г. В. Латушкина, кандидат технических наук  
РУП «Институт мелиорации», г. Минск, Беларусь*

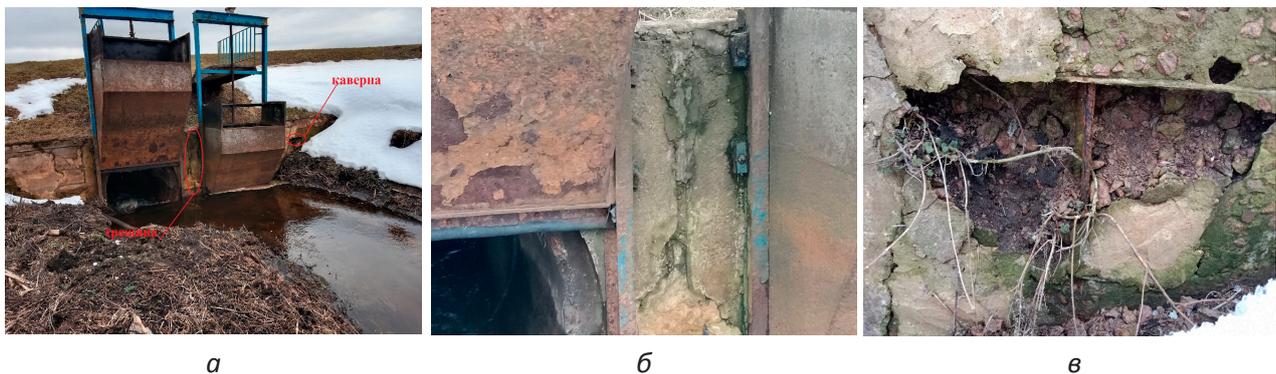
Рис. 1. Характерные дефекты шлюза-регулятора:  
*а* – общий вид шлюза-регулятора; *б* – трещина; *в* – каверна

К характерным дефектам и повреждениям, из-за которых сооружения не могут выполнять свои эксплуатационные функции, относятся:

- повреждение затворных устройств и винтоподъемников, вследствие чего складывается неблагоприятная ситуация в связи с невозможностью поддержания необходимого уровня режима в водотоках;
- образование провалов при сопряжении сооружений с дорожным полотном;
- расстройство стыков между сборными элементами сооружений;
- образование провалов грунта в местах засыпок пазух;
- вымоины грунта из-под днища и устоев;
- выбоины, каверны и трещины на бетонных поверхностях, отколы углов и краев плит;
- оголение арматуры, проломы плит и др.

На рис. 1 показаны некоторые дефекты, зафиксированные во время обследования шлюза-регулятора на объекте «Тепленка» (Узденский р-н Минской обл.).

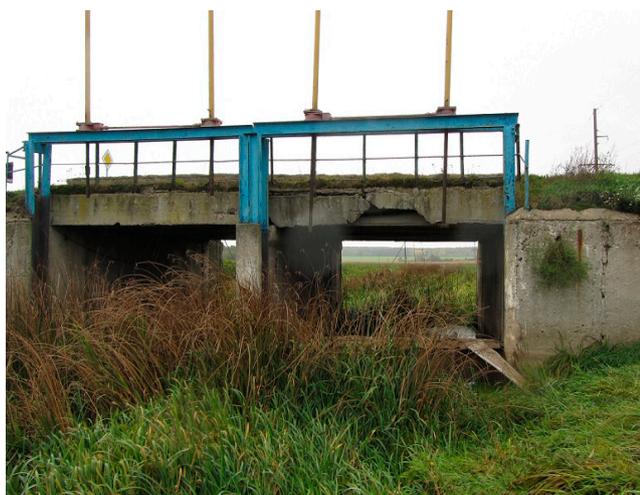
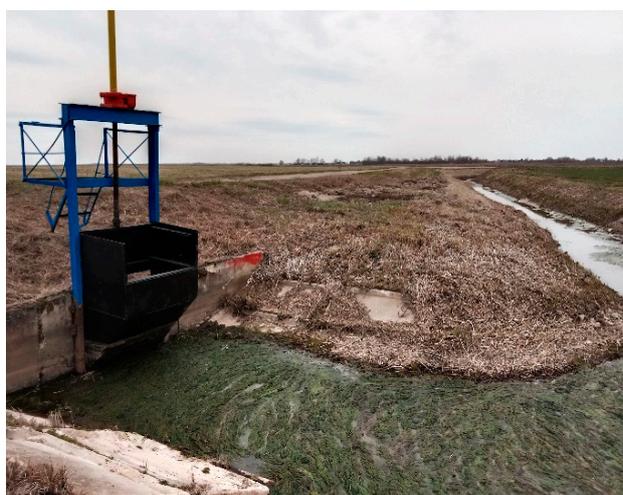
Рис. 2. Характерные особенности расположения ГТС:  
а – шлюз-регулятор; б – труба-регулятор

Одной из характерных особенностей применения фотограмметрического метода при обследовании ГТС является частичная или полная невозможность круговой (360°-й) съемки объекта, поскольку, как правило, гидротехнические сооружения на мелиоративных объектах имеют большие размеры, сложную геометрию, водную преграду, дорожное полотно на гребне, а также очень плавное сопряжение с рельефом местности (рис. 2).

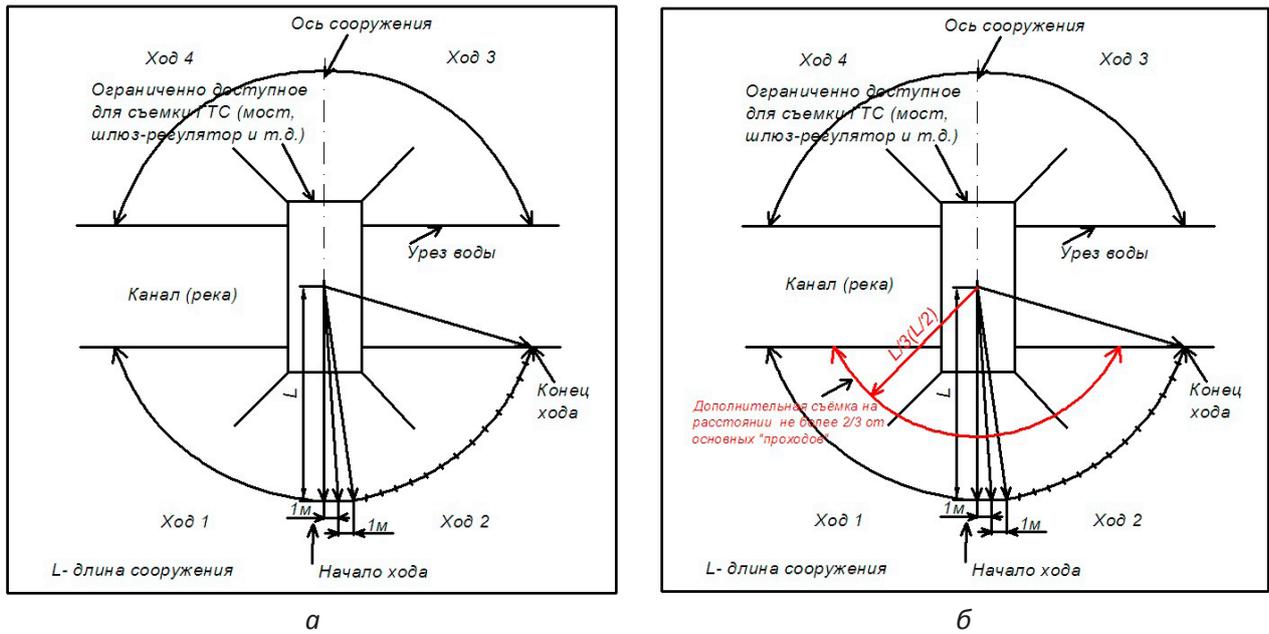
Рис. 3. Предварительная (а) и скорректированная (б) схемы съемки для ограниченно доступных ГТС

Ввиду вышеприведенных особенностей расположения ГТС экспериментальным путем была составлена и апробирована предварительная схема съемки объектов (рис. 3, а), которая производилась на фотокамеру *Canon PowerShot SX 220 HS* с камерой 11 мегапикселей и на камеру смартфона *Vivo 2111* с разрешением снимков соответственно 4000 × 2664 и 4160 × 3120. Видеозапись производилась в форматах HD и Full HD. Применялось двух-, четырех-, десяти- и двадцатикратное приближение.

Схема была скорректирована (рис. 3, б), и затем построены модели с учетом особенностей съемки ГТС. Также выявлено, что при проведении съемки необходимо учитывать следующее:

- добавлять дополнительные съемочные проходы на расстояние не ближе  $\frac{1}{2}$  от основного прохода;
- использовать по возможности только опции оптического приближения на фотокамере (Zoom);
- проводить максимально возможную круговую съемку с учетом направленности источников освещения;
- принимать во внимание блики и искажения от отражающих поверхностей (снега, воды и др.);
- для корректного восстановления 3D-модели одного хода съемки рекомендуется ми-

нимальное количество фотографий – 15, оптимальное – 30 и более.

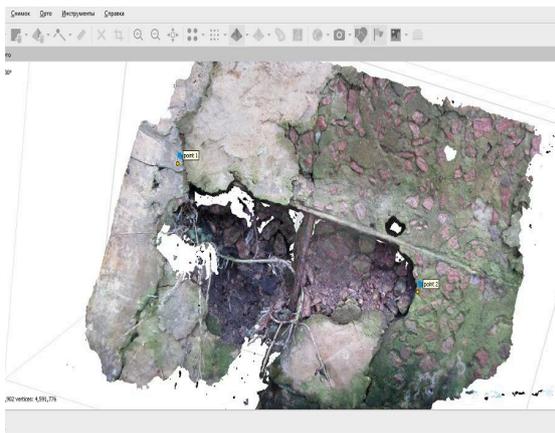
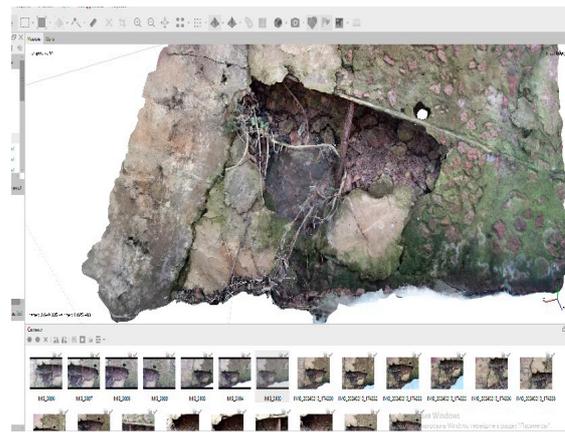
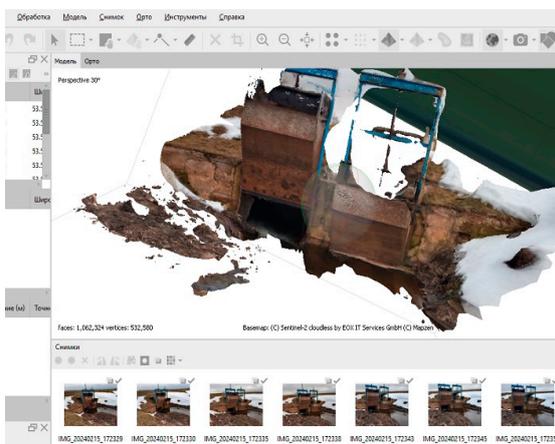
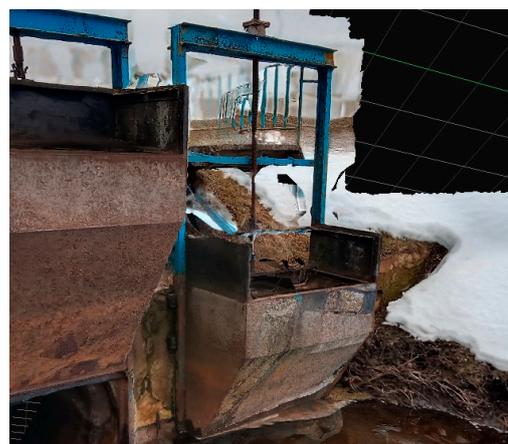
Рис. 4. 3D-модели ГТС и их дефекты, полученные по предварительной схеме съемки (а, в) и по скорректированной схеме съемки (б, г)

В ходе обработки данных установлено, что значительная часть моделей, полученных по фотографиям, сделанных по предложенной схеме (без учета особенностей съемки ГТС и моделирования), оказывались искаженными и не выстраивались в полном объеме (рис. 4, а, в).

С увеличением числа съемочных проходов возросло количество фотографий. В результате процесс их обработки стал длительнее. Несмотря на это, корректировка схемы съемки оказала значительное положительное влияние на улучшение четкости восстанавливаемых 3D-моделей, а также на глубину их проработки. В свою очередь это позволило более точно определять геометрические размеры дефектов сооружений и, соответственно, точнее разработать мероприятия по ремонту, видам и объемам работ.

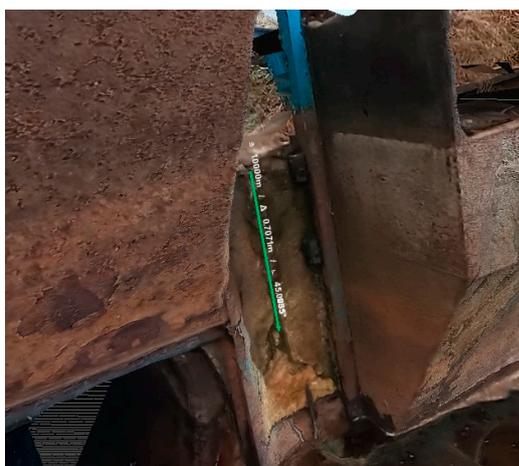
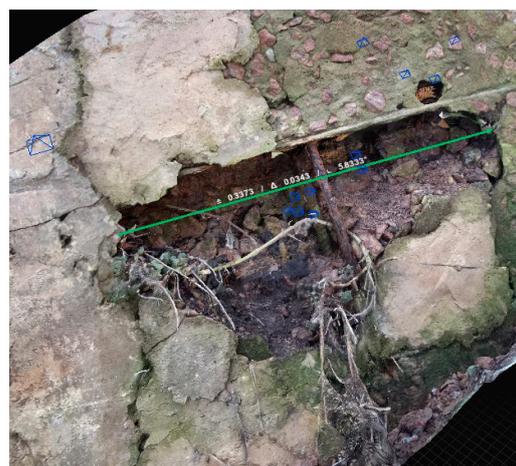
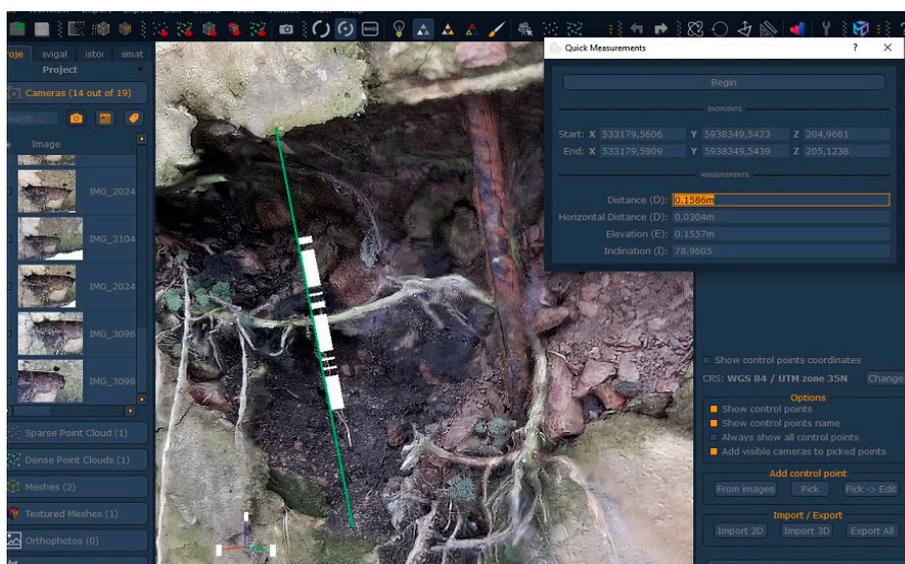
Рис. 5. Результаты измерения геометрических размеров ГТС, их частей и дефектов (каверна)

Использование программных средств измерения приведено на рис. 5 (а, б, в). Исходя из размеров дефектов, можно в качестве примера рассчитать приблизительный объем бетона ( $V_6$ ), необходимый для заливки каверны:  $V_6 = 0,005 \text{ м}^3$  (рис. 5, б, в).
