## ОПЕРАТИВНЫЙ КОНТРОЛЬ СОСТОЯНИЯ БЕРЕГОВ И ГИДРОТЕХНИЧЕСКИХ СООРУЖЕНИЙ НА ВОДОХРАНИЛИЩАХ С ПОМОЩЬЮ НАЗЕМНОЙ И ДИСТАНЦИОННОЙ СЪЕМОК

### OPERATIONAL CONTROL OF THE CONDITION OF SHORES AND HYDRAULIC STRUCTURES ON RESER- VOIRS USING GROUND AND REMOTE SURVEYING

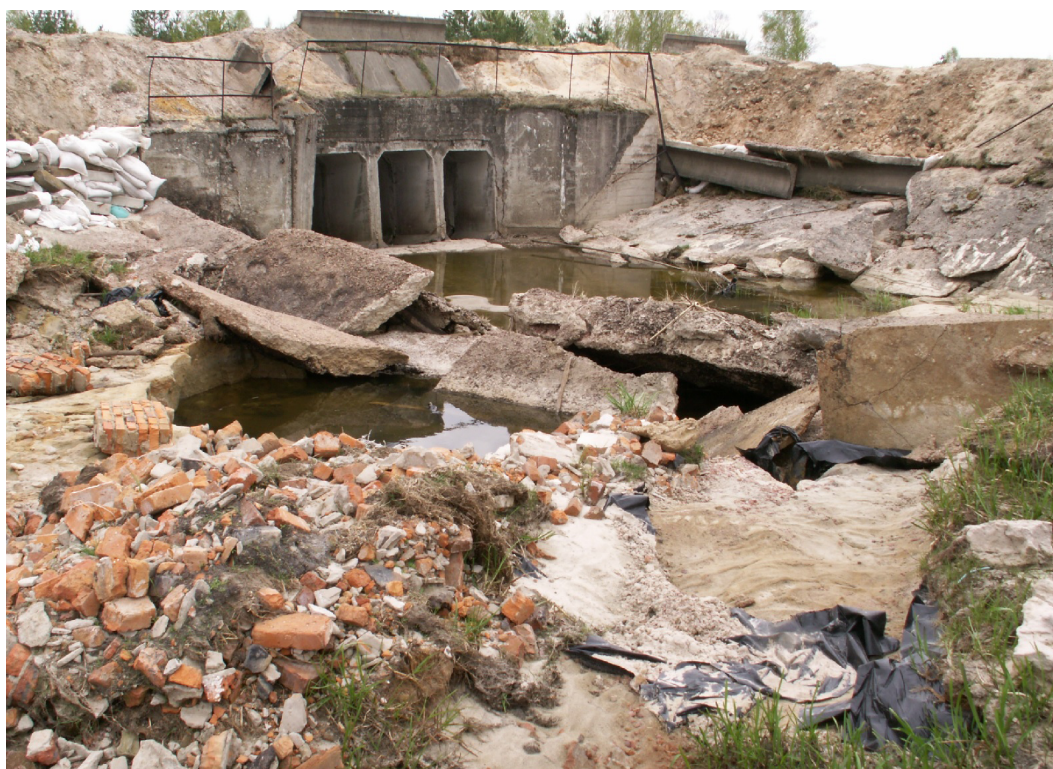
Рис. 1. Авария на гидроузле водохранилища Млынок

оружениях в ряде случаев приводят к аварийным ситуациям (см. рис. 1).

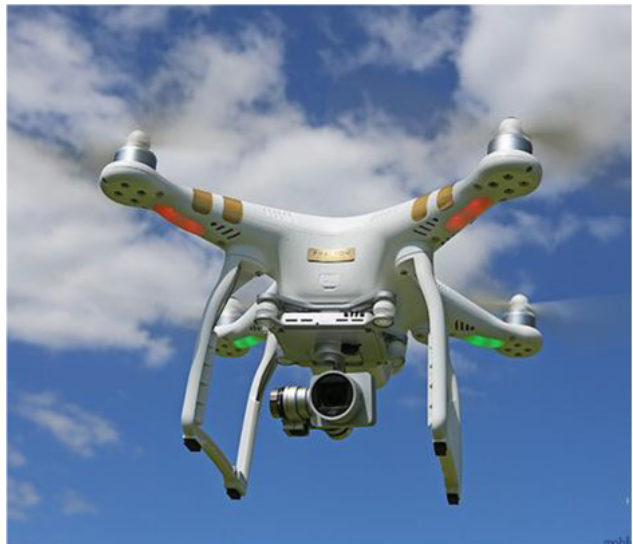
Рис. 2. Квадрокоптер модели DJI Phantom 3 Professional

ных съемок использовался квадрокоптер модели DJI Phantom 3 Professional (рис. 2).

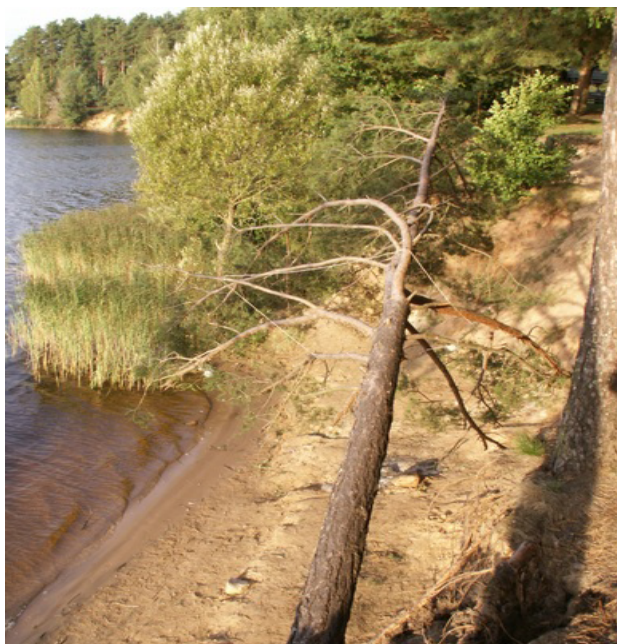
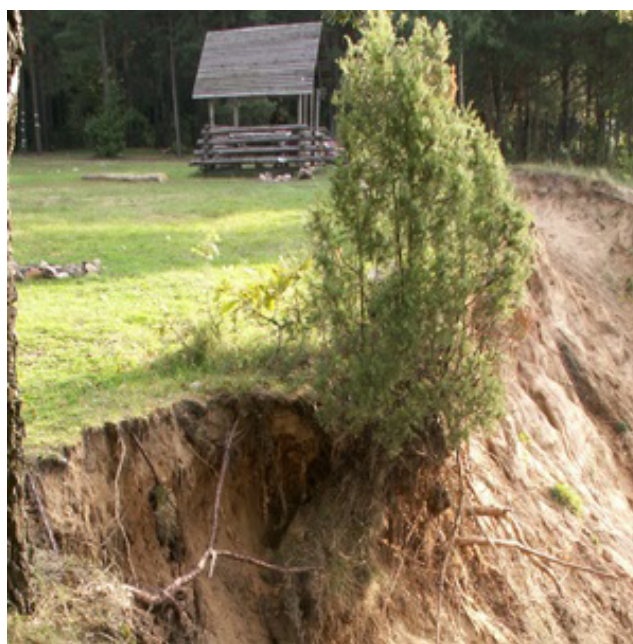
Рис. 3. Абразионные берега на Вилейском водохранилище

Подробнее процесс разрушения берегов водохранилищ и определяющие его обстоятельства описаны в [1, 8, 10]. В [1] выделены характерные для условий Беларуси разрушающие факторы, а также типы и формы абразионных берегов. Величина  $S_i$  линейной переработки берега ( $S_i$ ) на отдельных водохранилищах Беларуси достигает 35 м [1]; высота абразионного обрыва в крайних случаях – 12 м. Примеры абразионных берегов приведены на рис. 3–5.

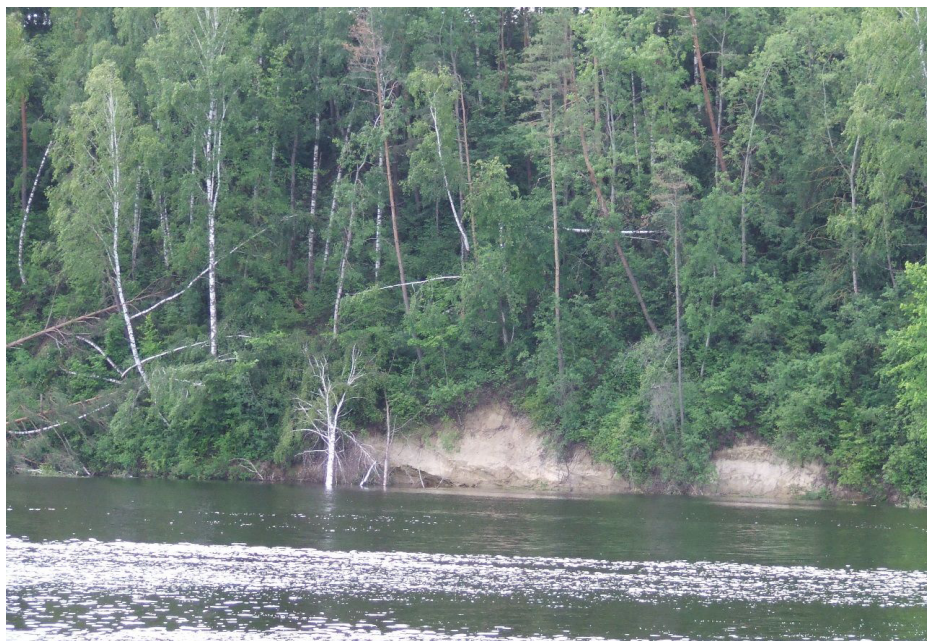
Рис. 4. Разрушенный берег с упавшими в воду деревьями  
(водохранилище Гродненской ГЭС)

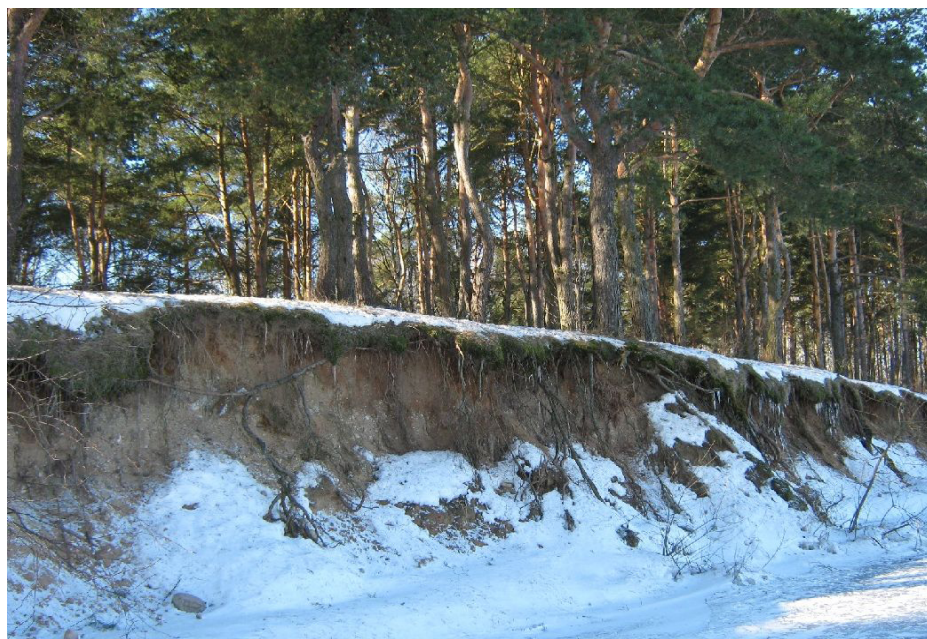
Рис. 5. Переработка береговых склонов и поврежденные лесные угодья  
(район Заславского водохранилища)

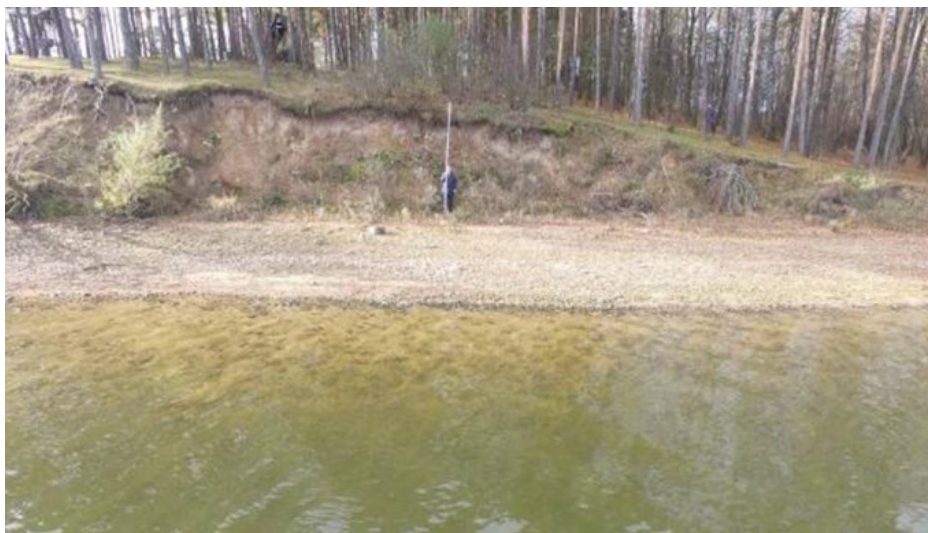
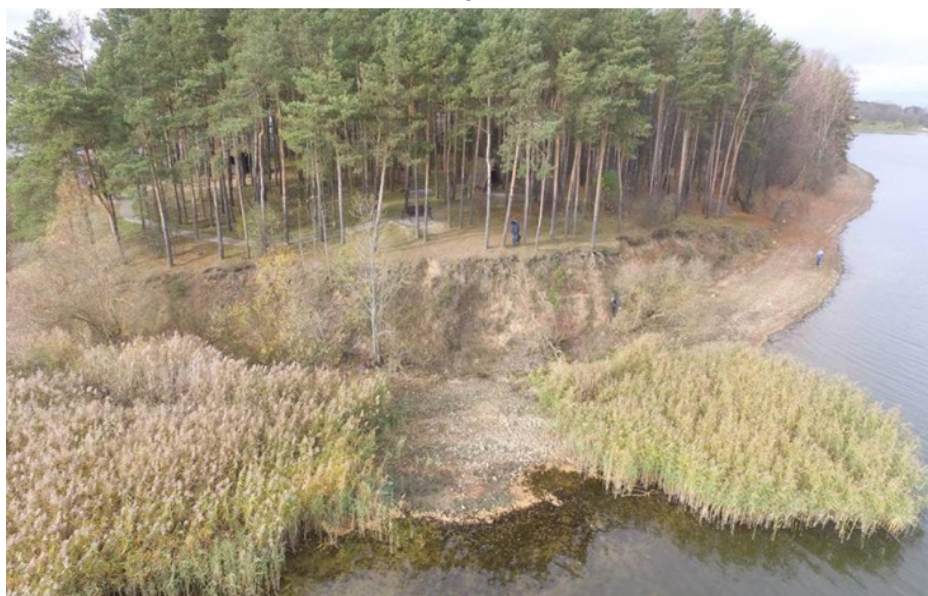
Установлено, что при фотосъемке с данных аппаратов хорошо различимы следующие факты, важные для оценки состояния абразионного берега: примерные размеры абразионной террасы, крутизна и высота клифа; образование отмели, зарастание обрыва растительностью, повреждения леса и падения деревьев в воду; приблизительное расстояние от обрыва до ближайших хозяйственных или рекреационных объектов. По снимкам с БПЛА можно оценить степень спрямления берего-

Рис. 6. Абразионные берега, снятые с беспилотника  
(Заславское водохранилище)

В ходе исследования проводились экспериментальные съемки берегов водохранилищ с БПЛА (см. рис. 6, а, б).

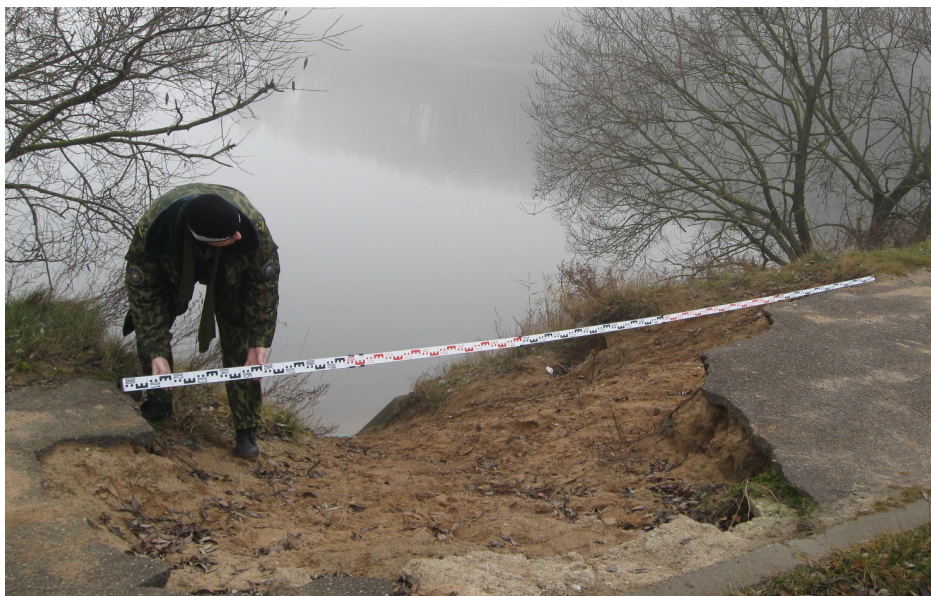
Повреждение неукрепленного верхового и низового откосов земляной плотины происходит по тем же причинам, что и повреждение неукрепленного берега. Ветровые волны, течения, атмосферные осадки воздействуют на откос плотины и выносят частицы грунта. Вынос грунта может наблюдаться по длине всей плотины, также могут образовываться локальные повреждения (см. рис. 7).

Если указанные процессы не остановить, это может привести к формированию прорана с последующим прорывом плотины.

Рис. 7. Измерение размеров локального повреждения  
неукрепленного верхового откоса плотины (водохранилище Вяча)

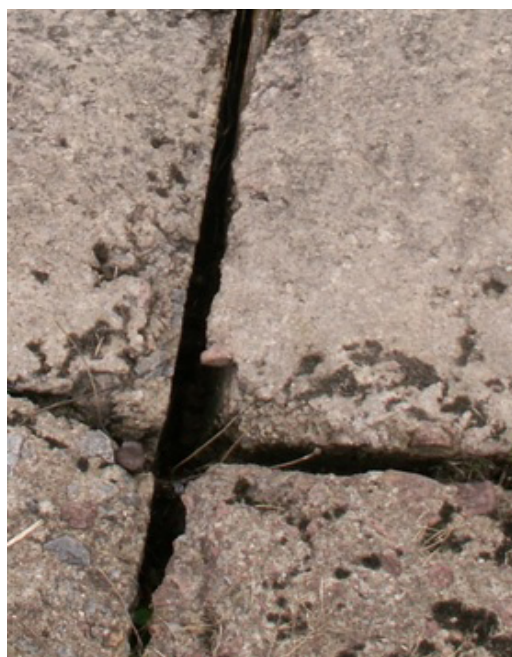
Под воздействием внешних воздействий (ветро-волновых, ледовых, температурных) железобетонные крепления могут разрушаться с возможной потерей местной и общей устойчивости грунтового откоса. Процесс разрушения названных креплений проходит ряд стадий. Первым и самым распространенным повреждением является раскрытие швов между плитами крепления (рис. 8).

Рис. 8. Раскрытие швов между плитами крепления на водохранилище Зельва

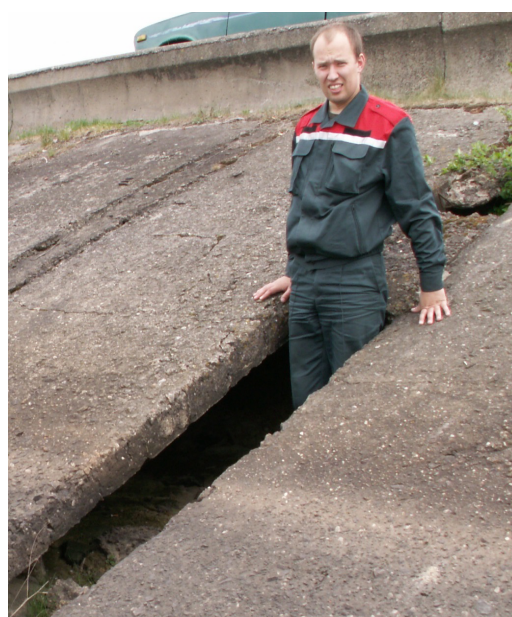
Под действием ветровых волн, изменения уровня воды в водохранилище и других факторов из раскрытого шва начинается вынос грунта, а постепенно и из-под плиты. Этот процесс может зайти достаточно далеко и привести к потере устойчивости укрепленного откоса. На рис. 9 показано состояние укрепленного отко-

са плотины на водохранилище Млынок, где в 2011 г. произошел ее прорыв (в настоящее время водохранилище восстановлено).

Рис. 9. Вынос грунта из-под плит крепления откоса плотины (водохранилище Млынок)

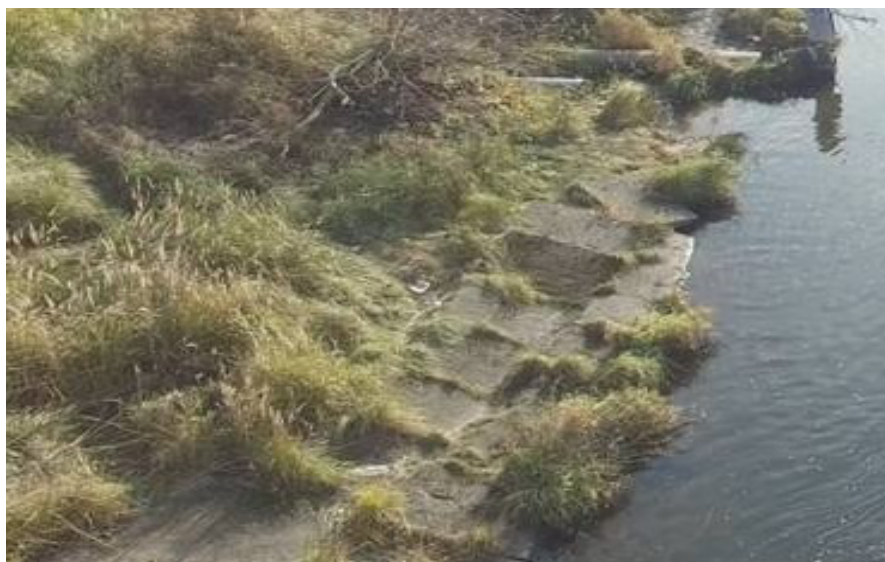
Часто при выносе грунта плиты крепления трескаются, ломаются и смещаются. Примеры приведены на рис. 10–12.

Рис. 10. Разрушение крепления берега на Дубровском водохранилище (снимок с беспилотника)

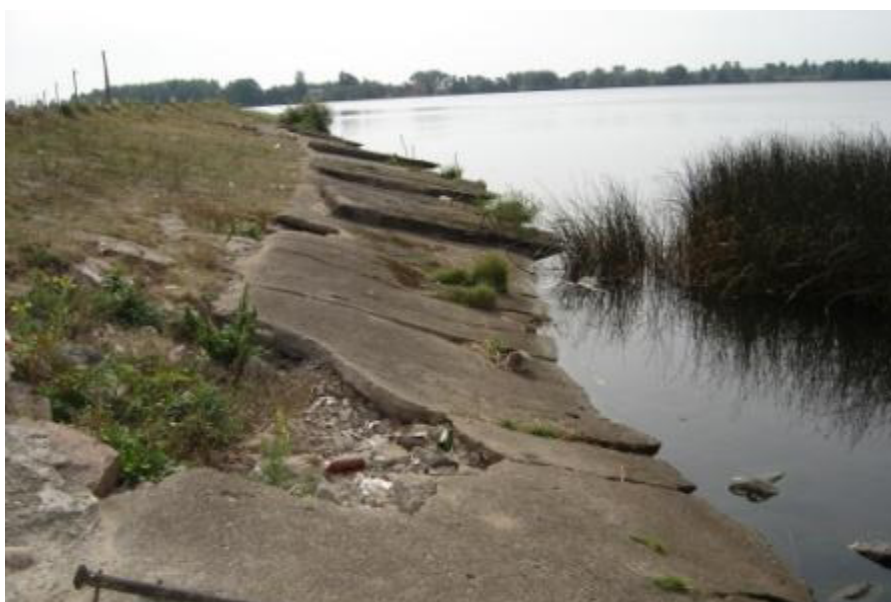
Рис. 11. Разрушение крепления берега (Чигиринское водохранилище)

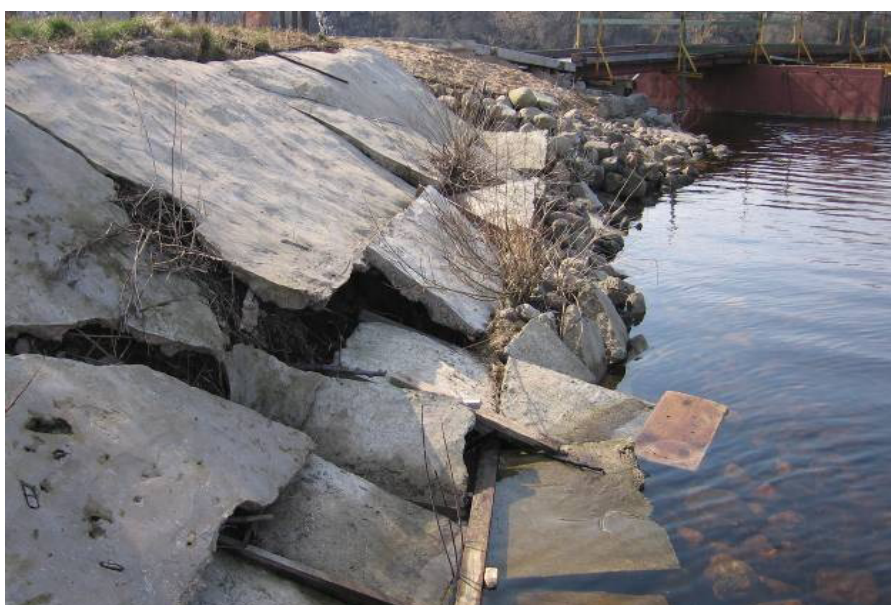
Рис. 12. Разрушение крепления берега (Лепельское водохранилище)

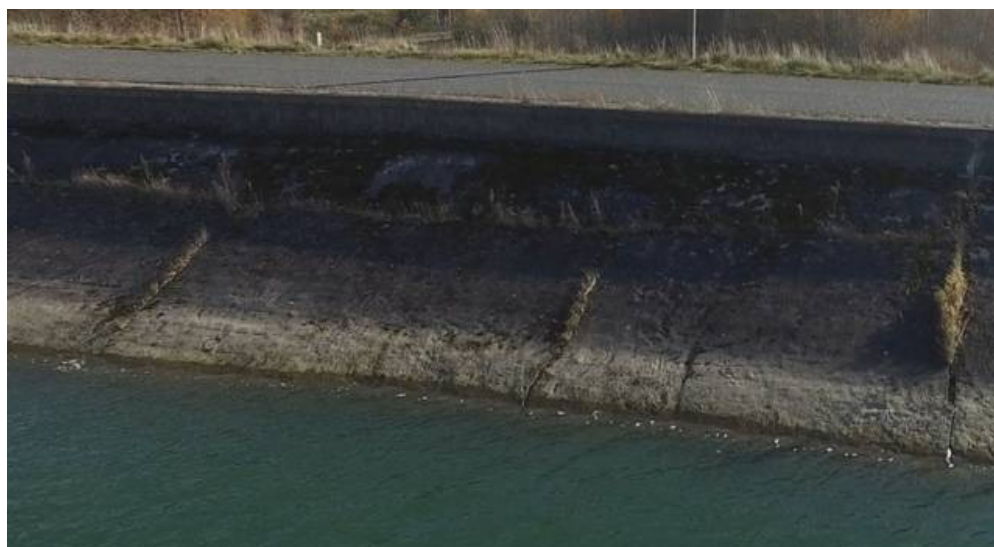
Для установления возможности регистрации вышеперечисленных повреждений укрепленных берегов и откосов по снимкам с БПЛА производились экспериментальные полеты над откосом плотины Дубровского водохранилища. Верховой откос плотины, укрепленный бетонными плитами, находится в хорошем состоянии, имеются только начальные признаки раскрытия швов между плитами, которые просматриваются на снимке с беспилотника (рис. 13). Более выраженные повреждения откосов и берегов, такие как на рис. 8–12, хорошо различимы на снимках с летающих аппаратов.

Рис. 13. Укрепленный откос плотины на Дубровском водохранилище

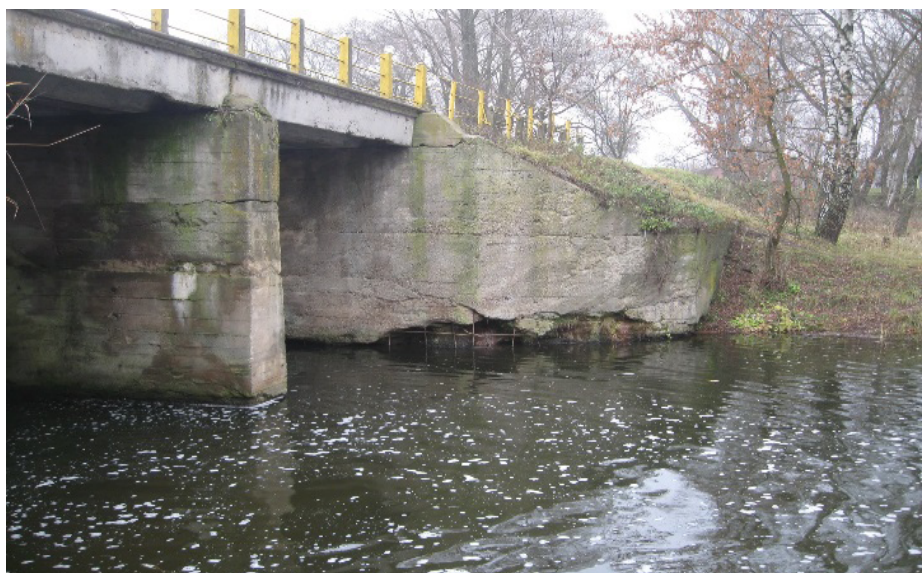
Повреждения таких сооружений – это либо просадки, либо повреждения бетонных (железобетонных) конструкций, либо повреждения и деформации затворов. Часто наблюдаются сколы, трещины и выбоины бетонных конструкций, выход наружу и коррозия металлической арматуры. Эти нарушения носят, как правило, локальный характер. Иногда наблюдаются видимые деформации бетонных конструкций. Основная опасность повреждений водосбросных сооружений заключается в возможном заклинивании затворов в тот момент, когда необходимо срочно произвести сброс определенного объема воды из водохранилища во время паводка. В итоге это может привести к недопустимому подъему уровня воды и переливу через гребень плотины с последующей гидродинамической аварией.

Рис. 14. Повреждение (скол бетона) водосбросных сооружений (водохранилище около Острошицкого Городка)

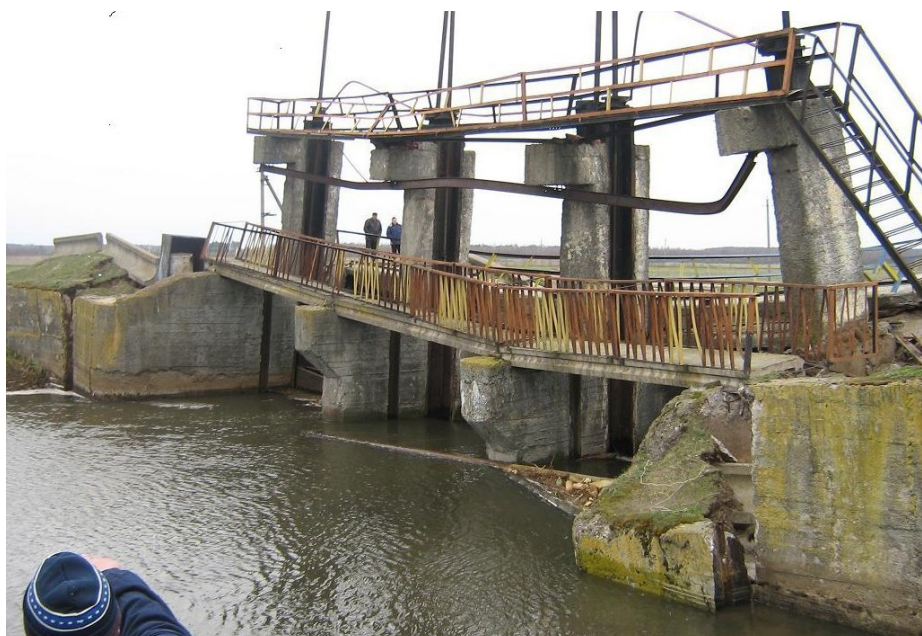
Рис. 15. Просадка и видимая деформация водосбросных сооружений (Любашевское водохранилище)
