СОВЕРШЕНСТВОВАНИЕ РЕЖИМОВ РАБОТЫ И КОНСТРУКЦИЙ ПОЛЬДЕРНЫХ НАСОСНЫХ СТАНЦИЙ

IMPROVEMENT OF OPERATION MODES AND STRUCTURES OF POLDER PUMPING STATIONS

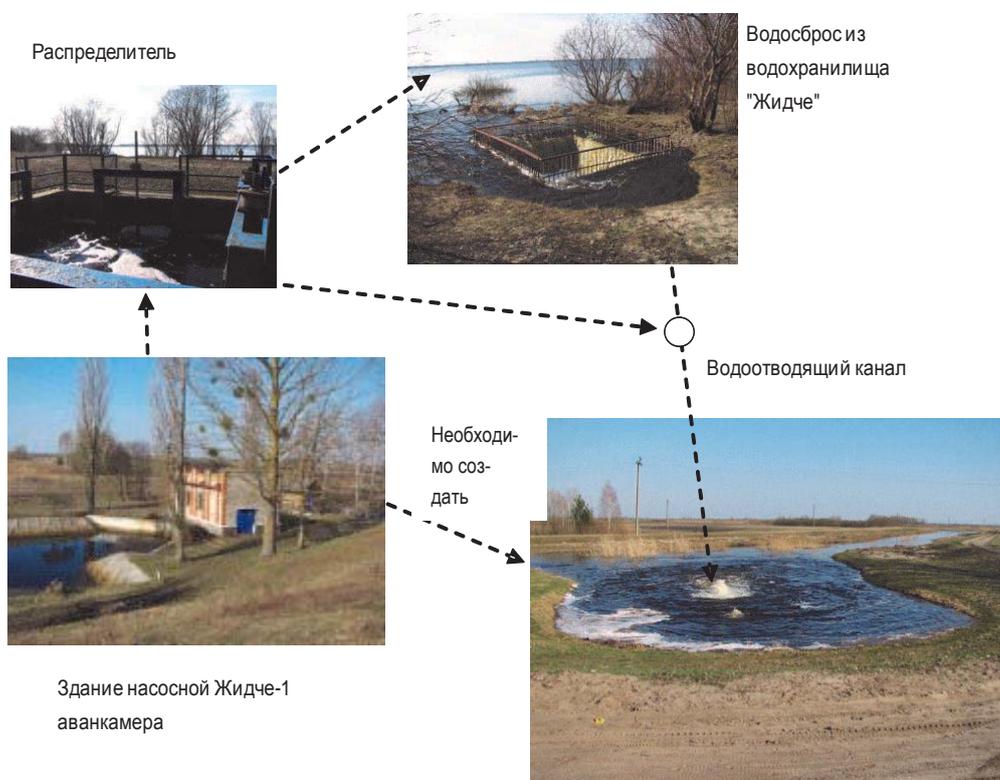
Рисунок 1- Схема водораспределения на насосной станции Жидче-1.

Наибольшую экономию электроэнергии могут принести изменения конструкций водосбросных трактов, реализуемых при реконструкции станций. Целью должна быть минимизация их гидравлического сопротивления и напора перекачивания (уменьшение длины напорных трубопроводов, перенаправление вывода напорного трубопровода, например, с водоналивного водохранилища, непосредственно в водоприемный канал (рис 1).

Примечание: Как и на всех остальных объектах с наличием водохранилища, основная идея (с незначительными конструктивными различиями) заключается в откачке воды из осушительной сети через водохранилище. Это дополнительные 3-7 м подъема по сравнению с прямым сбросом в водоотводящий канал.

Суть рекомендаций по изменению в конструкциях польдерных систем при разработке проектов капитального ремонта и реконструкции насосных станций и мелиоративной сети польдерных систем состоит в максимально возможном уменьшении высоты подъёма перекачиваемой воды. Это достигается за счёт физического её снижения и уменьшения гидравлического сопротивления водосбросной линии. Практически на всех насосных станциях, используемых для осушения и наполнения наливных водохранилищ, водосброс производится только через водохранилище, а это приводит к увеличению напора перекачки на 5-10 м (рис. 1).

При разработке проектов реконструкции или капитального ремонта таких насосных станций обязательным условием принятия проекта является доработка распределительного узла водосброса возможностью перекачки воды напрямую в водоотводящий канал, либо водоприемник, минуя линию для подъёма воды в водохранилище. Актуальна замена излишне мощных двигателей на электродвигатели требуемой мощности. Имеются варианты насосных, имеющих очень длинные напорные проводы. При реконструкции следует, по возможности, заменять их на открытые клапаны.

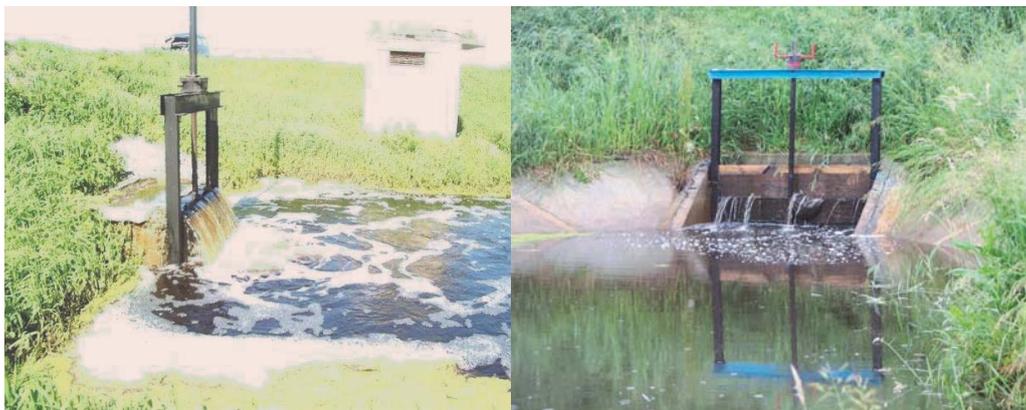
Рисунок 2 – Внешний вид впускного сооружения до и после реконструкции

Примечание: Слева через впускное сооружение в канал Б-1 ПОСМЗиЛ поступает значительный расход из р. Бобрлик (дождевой паводок 2005 г). Воду откачивала насосная станция «Хвоецкая», Лунинецкий район. Справа тоже сооружение после реконструкции во время дождевого паводка 11.06. 2013 г (просачивание в пределах норматива).

Также необходимо провести обследование и паспортизацию состояния водовпускных сооружений и либо привести их в абсолютно работоспособное состояние (рис. 2), либо заглушить, засыпав вход со стороны водоприёмника. Это позволит надежно исключить поступление через них паводковых вод, а восстановление самотёчной связи водосточника с каналами польдера с помощью экскаватора (в случае необходимости) не будет слишком затратным.

- Во время весеннего половодья и дождевых паводков периодически контролировать состояние самотёчных водовпускных сооружений (если они имеются в составе системы) и не допускать поступления через их затворы воды из верхнего бьефа (рис. 2);

Однако, если за весь период (часто около сорока лет) работы польдерной системы сооружение не использовалось по прямому назначению, то в проекте следует предусмотреть его закрытие наглухо, оставив возможность его восстановления без существенных затрат, например, за счёт использования тампонажа водовпускной трубы мешками с грунтом и последующей засыпкой малопроницаемым грунтом входа со стороны верхнего бьефа.

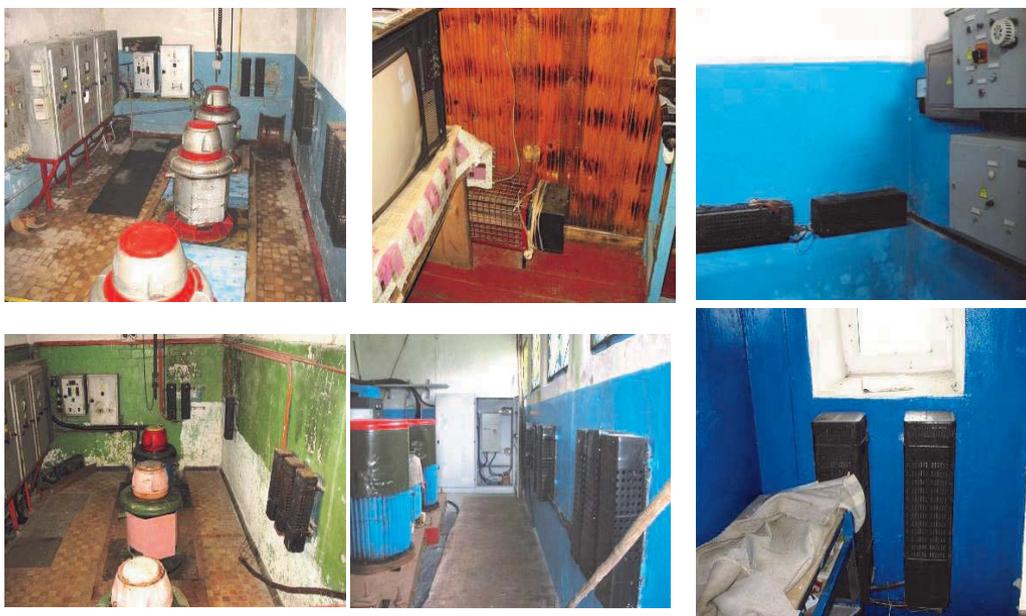
Рисунок 3- Использование электроотопления на польдерных насосных станциях в настоящее время.

Кроме того заметим, что замена электроотопления на печное должна предусматриваться при работе насосной станции круглый год в случаях поступления в помещение насосной станции фильтрационных вод и при невозможности опорожнения наполненного водой оборудования (насосов, емкостей, трубопроводов). В отапливаемых производственных помещениях следует поддерживать температуру не ниже 5 °С (это, как правило, помещения с высоковольтным электротехническим оборудованием), а в помещениях, где предполагается длительное (более 2 ч) присутствие людей, - не ниже 18 °С. Эту проблему отрасль пытается решить уже не одно десятилетие [1]. Тем не менее, электроотопление используется (постоянно или время от времени) на большинстве обследованных насосных станций как в стационарных, так и в переносных вариантах обогревателей (рис. 3).

По нашим оценкам полноценное использование всех установленных мощностей обогревателей в течение всего холодного периода может дать до 30% всего энергопотребления. Разумеется, его стараются использовать по минимуму. Тем не менее это один из наиболее значимых и очевидных резервов уменьшения расхода электроэнергии. Данная возможность пока реализуется только в новых небольших насосных станциях, на которых предусматривается проектом печное отопление только комнат отдыха.

Разумеется, замена электроотопления печным потребует определенных затрат и дополнительных мероприятий: разработки типовых проектов печного отопления, согласований с МЧС, заготовки и хранения дров, ужесточения техники безопасности и др. Возможно по деньгам выигрыш от такой замены будет не слишком велик [3]. Но будет заменена часть (по предварительным оценкам до 5-15%) из затрат импортируемой электроэнергии на энергию местных источников.

Таким образом, переход на печное отопление (как минимум, комнаты отдыха дежурного машиниста) должно быть обязательным везде, где это позволяют конструкции зданий насосных станций.

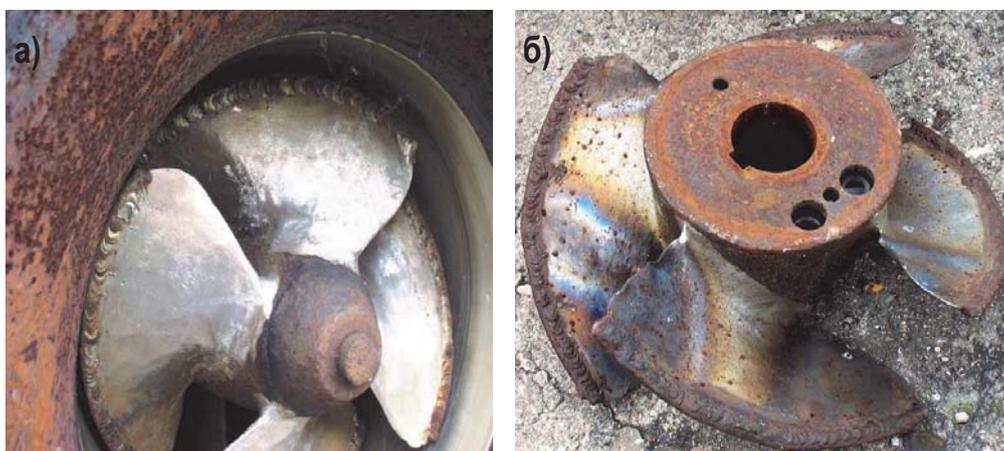
Рисунок 4 – Вид крыльчатки насоса после ремонта

а) Наплавленная лопасть крыльчатки насоса

Примечание: Имеет практически необработанную кромку лопастей и недопустимо большой зазор $\approx 4,5$ мм между кромкой лопасти и корпусом (при допустимой величине 0,4 мм).

б) Вид погнутых радиальных граней лопастей

Примечание: При ремонте крыльчатки произведена наплавка лопастей крыльчатки по контуру, но лопасти остались погнутыми. Это существенно снизит КПД насоса.

При обследовании эффективности работы насосных станций отмечены случаи некачественного ремонта насосно-силового оборудования, выполненного непосредственно на ПМС. Особенно это касается ремонта корпусов и крыльчаток. Обработка лопастей выполнена очень грубо (рис. 4 а, б). Очевидно, что при работе таких рабочих органов неизбежны кавитационные разрушения металла, перерасход электроэнергии и быстрый выход из строя крыльчатки. Нередко после ремонта наблюдается недопустимая вибрация насосных агрегатов. Поэтому на базе ПМС можно проводить только незначительный ремонт, а рабочие органы насосных агрегатов и балансировку роторов двигателей с отремонтированными рабочими колёсами и крыльчатками следует выполнять в заводских условиях. Исполнителями таких ремонтов, в соответствии с действующей процедурой выбора подрядчиков, могут быть, например, ОАО "Пинский ордена Знак Почета судостроительно-судоремонтный завод", РУП "Гомельский судостроительно-судоремонтный завод", ОАО «Грушевский ремонтно-механический завод» и др.

- повышения КПД насосных агрегатов при более качественном ремонте механического оборудования в заводских условиях и своевременной диагностике состояния электромеханического оборудования насосных станций;
- изменения конструкции водораспределительных устройств насосных станций при их реконструкциях или ремонтах;
- более широкого использования печного отопления насосных станций вместо электронагревателей.

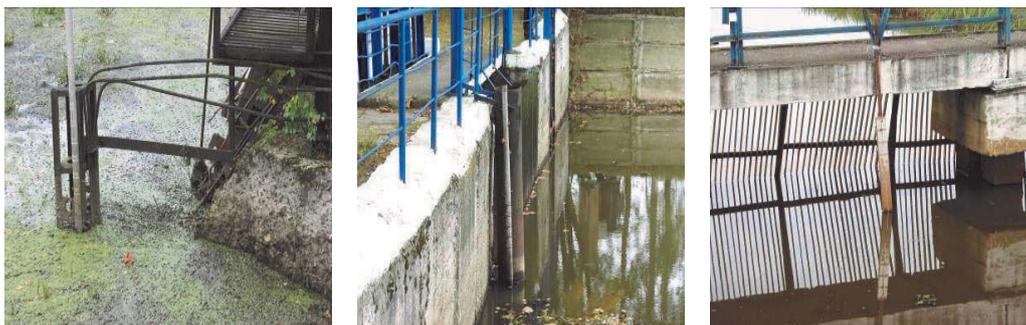
Рисунок 5 – Типичное размещение и состояние водомерных реек в аванкамерах обследованных насосных станций

Состояние средств измерения, используемых на насосных станциях, следует признать неудовлетворительным. Хотя практически на всех насосных имеются водомерные рейки в аванкамерах насосных станций, но их пригодность для измерений уровня воды в бьефах насосных станций вызывает сомнение (рис. 5-6).

- Актуальной геодезической привязкой водомерных реек верхнего и нижнего бьефов (рисунки 5-6), порогов и верхней грани затворов самотечных водовпускных сооружений (если они имеются и коробчатого типа) в полностью закрытом состоянии. Эта информация позволит решать ряд оперативных задач по снижению объемов откачки, безопасности и оценки КПД насосных агрегатов.

Необходимость дооснащения аванкамер и водовыпусков водомерными рейками по-прежнему актуальна на многих насосных станциях. Данный пункт следует дополнить указанием об удобном и функциональном расположении реек в верхнем и нижнем бьефах, проведении работ по очистке установленных реек от загрязнений, и в дальнейшем поддержании их в таком состоянии, чтобы хорошо читались деления в любых атмосферных

условиях и освещении (рис. 5, 6) . А также проработать вопрос о конструкции и материале реек, обеспечивающих их долговечность и устойчивость к загрязнениям мутной, жесткой водой, с повышенным содержанием железа.

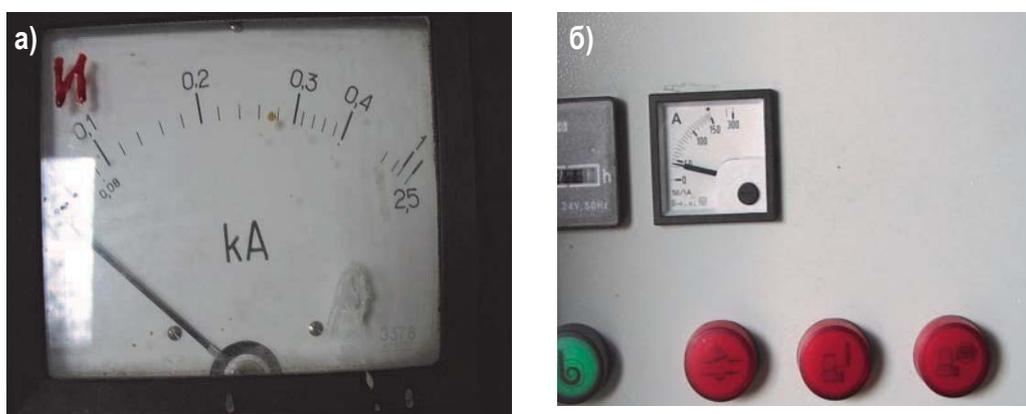
Рисунок 7 – Амперметры на насосных станциях

Все насосные станции и даже насосные агрегаты оснащены вольтметрами и амперметрами. В принципе этот набор приборов мог бы дать информацию о возникающих неполадках или ухудшениях характеристик насосов. Но нет данных о первоначальных показаниях приборов, полученных сразу после установки агрегата, и нет данных о показаниях, полученных при выходе насоса из оптимальной зоны КПД. Шкалы приборов не позволяли определить отклонение тока от проектных значений даже в случаях очевидных отклонений КПД насосных агрегатов от оптимальных значений. Также эти приборы на большинстве старых станций не поверяются и в основном выведены в разряд индикаторов (рис. 7). На недавно построенных станциях рабочие токи насосных агрегатов зачастую находятся вне рабочего диапазона амперметров (рис. 7б).

а) Амперметр насосного агрегата станции Жидче 1

Примечание: Буква «И» означает, что прибор переведен из разряда измерителя в разряд индикатора и не подлежит поверке.

б) Амперметр насосной станции на канале Б-1 ПОСМЗмЛ

Примечание: Рабочий ток насосного агрегата вне рабочего диапазона амперметра. Оценить изменения тока при различных режимах работы насосно не представляется возможным.

Необходима замена установленных электроприборов и пересмотр требований к типам и шкалам амперметров при проектировании новых насосных станций. Для достоверной индикации ухудшения характеристик насосного агрегата с помощью амперметра рабочий ток двигателя исправного насоса должен находиться в зоне 2/3 шкалы прибора и давать возможность достоверно регистрировать хотя бы 10% изменения потребляемого тока.

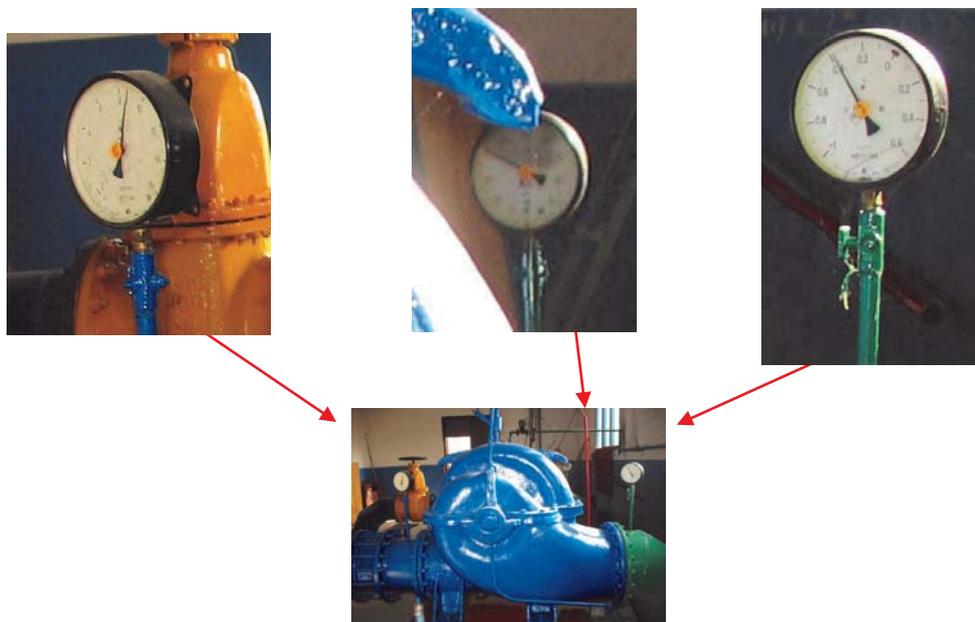
Рисунок 8 – Манометры на насосном агрегате, показывающие давление при неработающей насосной станции

Аналогичная ситуация связана и с манометрами, установленными на всасывающих и напорных трубопроводах. Манометры, установленные для оценки режимов работы, не используются и не поверяются (рис. 8).
