**КРИТЕРИЙ УСТОЙЧИВОСТИ ОТКОСОВ
ПОДПОРНЫХ СООРУЖЕНИЙ И БЕРЕГОВ ВОДОХРАНИЛИЩ
С ДЕФОРМИРОВАННЫМ ЖЕЛЕЗОБЕТОННЫМ КРЕПЛЕНИЕМ**

А.В. Бузук, старший преподаватель кафедры пожарной безопасности,

*Университет гражданской защиты Министерства по чрезвычайным ситуациям Республики Беларусь,
г. Минск, Беларусь*

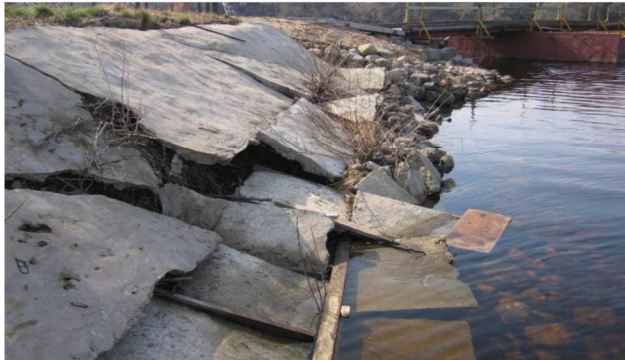
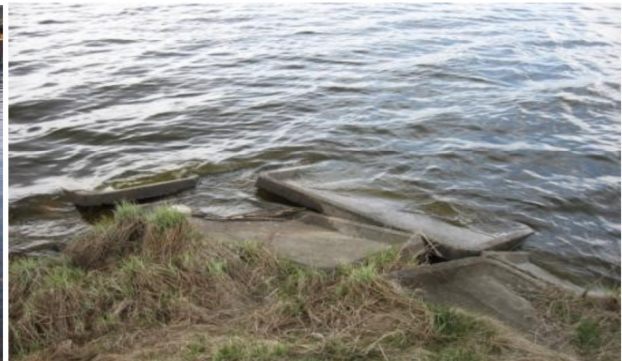
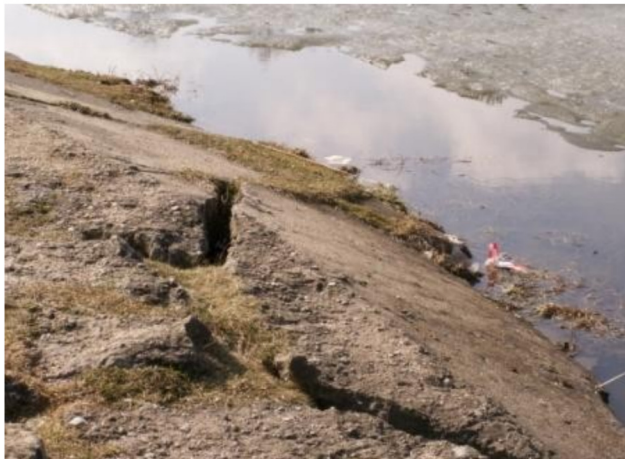
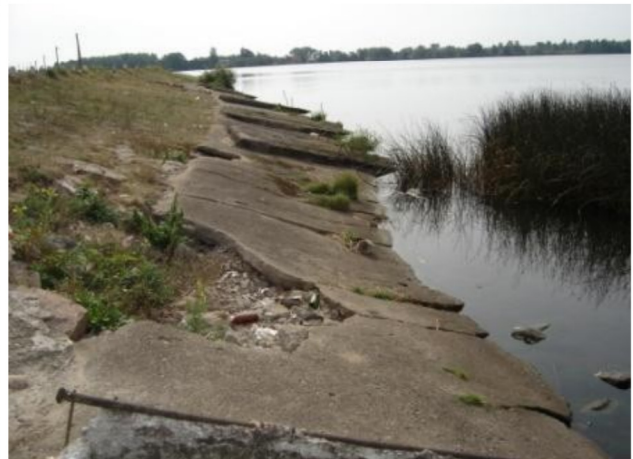
Рисунок 1 – Типичные повреждения креплений откосов и берегов

Одной из причин возникновения чрезвычайных ситуаций на водоемах является нарушение местной устойчивости напорного фронта в результате чего происходит повреждение швов, механическое разрушение поверхности плит крепления берегоукрепительных сооружений и т. д., что, в свою очередь, приводит к аварии. Ниже на рис. 1 приведены характерные повреждения берегоукрепительных сооружений, зарегистрированные на водохранилищах Беларуси.

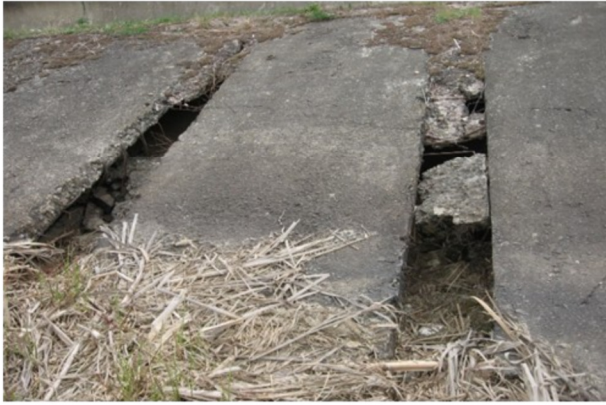
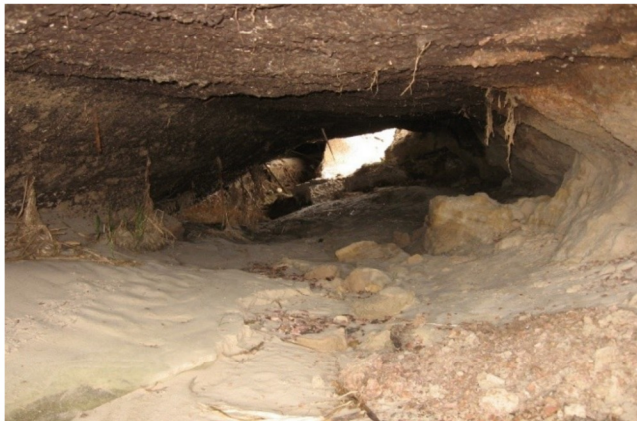
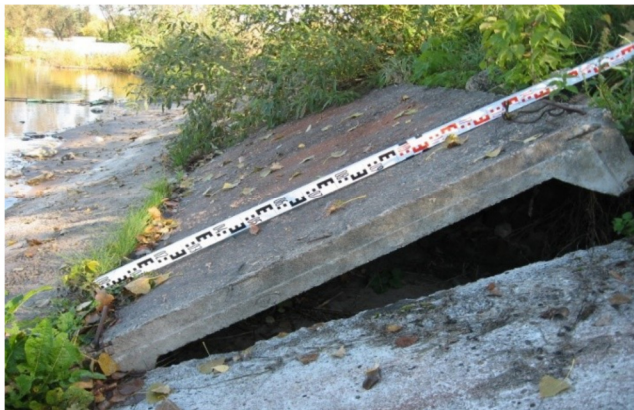
Рисунок 3 – Стадии разрушения крепления откосов:

Разрушение крепления откосов и берегов в условиях водохранилищ Беларуси проходит ряд временных стадий, которые были выделены автором в соответствии со схемами, приведенными выше (рис. 3).

- 1) разрушение – раскрытие швов; 2) вымыв грунта и разрушение подготовки – обратного фильтра; 3) обрушение плит крепления по швам, находящимся на отметках, близких к НПУ, где происходит трансформация и опрокидывание волны
