ОЦЕНКА ТЕХНИЧЕСКОГО СОСТОЯНИЯ ГЕОТЕКСТИЛЬНЫХ ЗАЩИТНО-ФИЛЬТРУЮЩИХ МАТЕРИАЛОВ С РАЗЛИЧНЫМ СРОКОМ ЭКСПЛУАТАЦИИ ДРЕНАЖА

ASSESSMENT OF TECHNICAL CONDITION OF GEOTEXTILE PROTECTIVE FILTERING MATERIALS WITH VARIOUS TERM OF OPERATION OF THE DRAINAGE

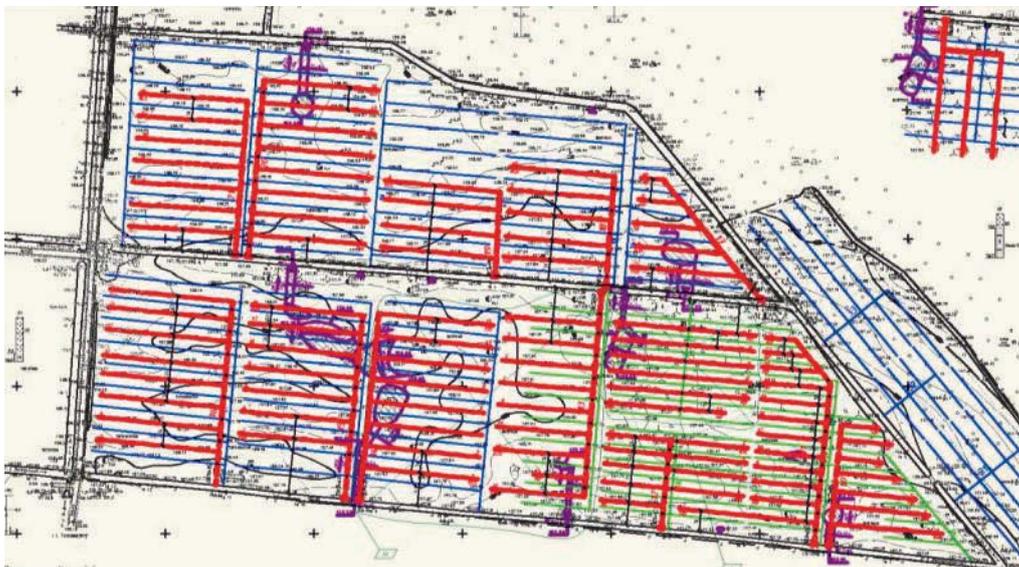
Рисунок 1 — Схема мелиоративной сети на объекте «Железинка». Красным цветом отмечен пластмассовый дренаж с ЗФМ дренажа Турар® SF 27

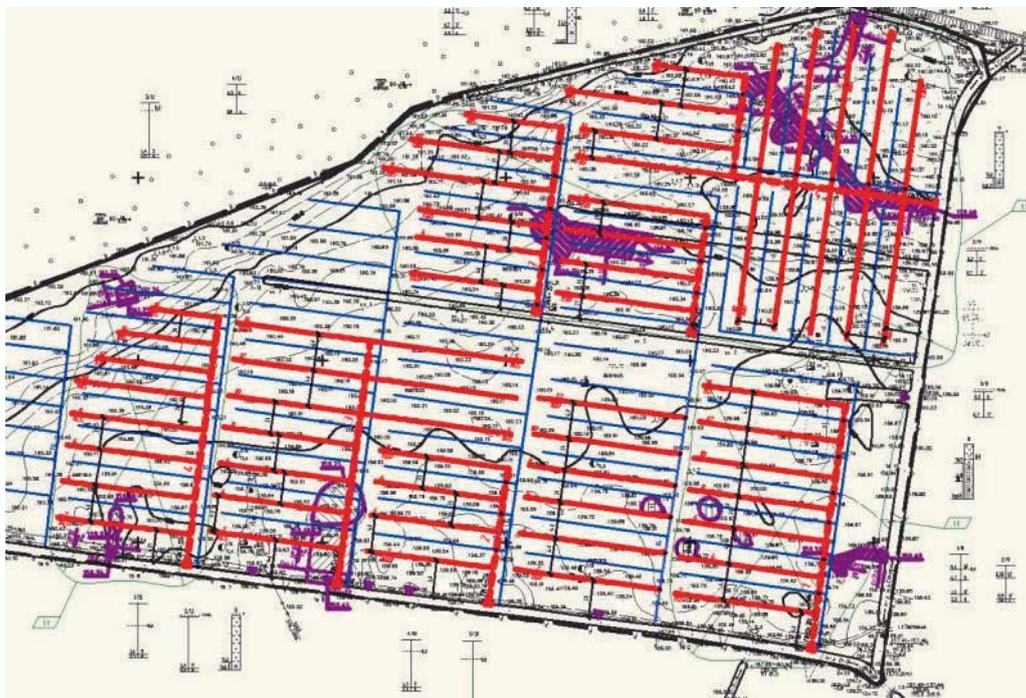
2. Объект «Пуховичский» площадью 117 га, реконструированный в 2010—2011 годах. Схема сети приведена на рис. 4. Грунты — торфяные глубиной 0,7—1,0 м и разнозернистые пески. Сеть выполнена из полиэтиленовых гофрированных труб диаметром 63 мм (длина 19 км) с ЗФМ дренажа Тураг SF 27. На момент обследования работал дренаж.

Рисунок 4 — Схема сети объекта «Пуховичское». Красным цветом отмечен пластмассовый дренаж с 3ФМ дренажа Турар® SF 27

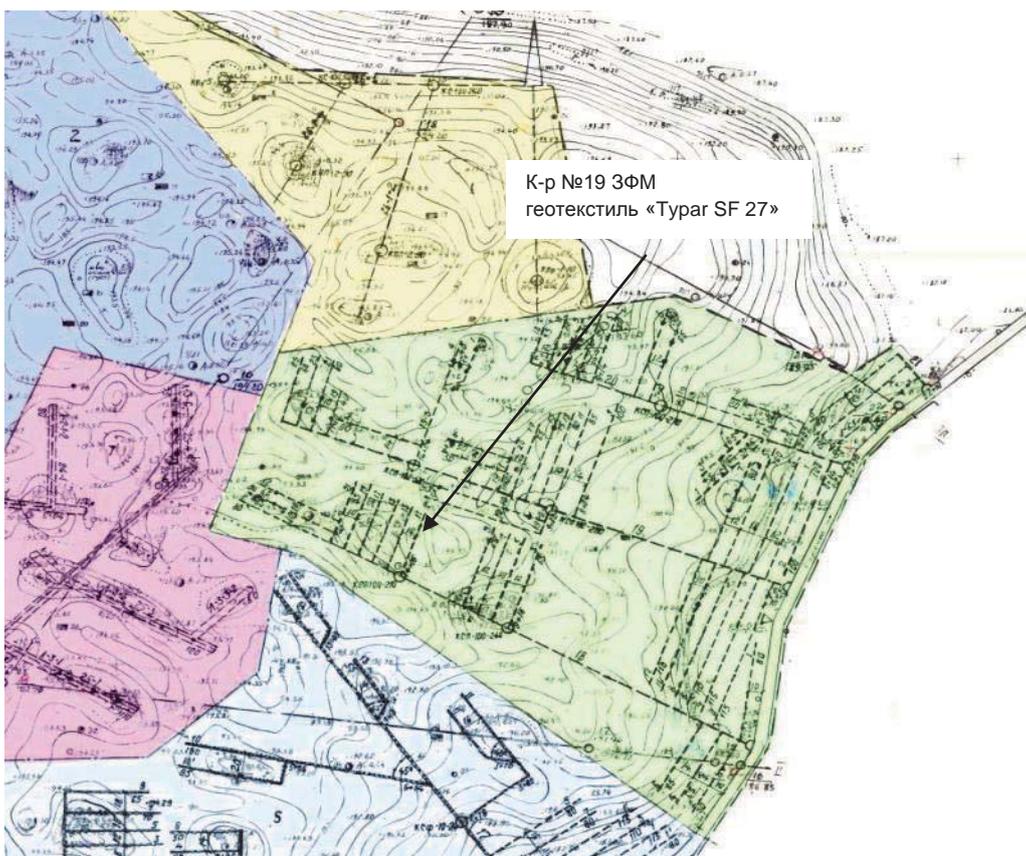
диаметром 65 мм с 3ФМ Турар SF27 и кокосовым фильтром. При этом трубы с Турар SF27 общей длиной 2,8 км уложены на площади 4 га (коллектор 19). В 2006 году объект в СПК «Мазоловский» был сдан в эксплуатацию [1]. Схема экспериментальной системы приведена на рис. 7.

Рисунок 7 — Схема экспериментальной сети на объекте «Мазоловский», Мстиславльского района, Могилёвской области. Пластмассовый дренаж с ЗФМ из геотекстиля Турар® SF 27 построен в 2006 г.

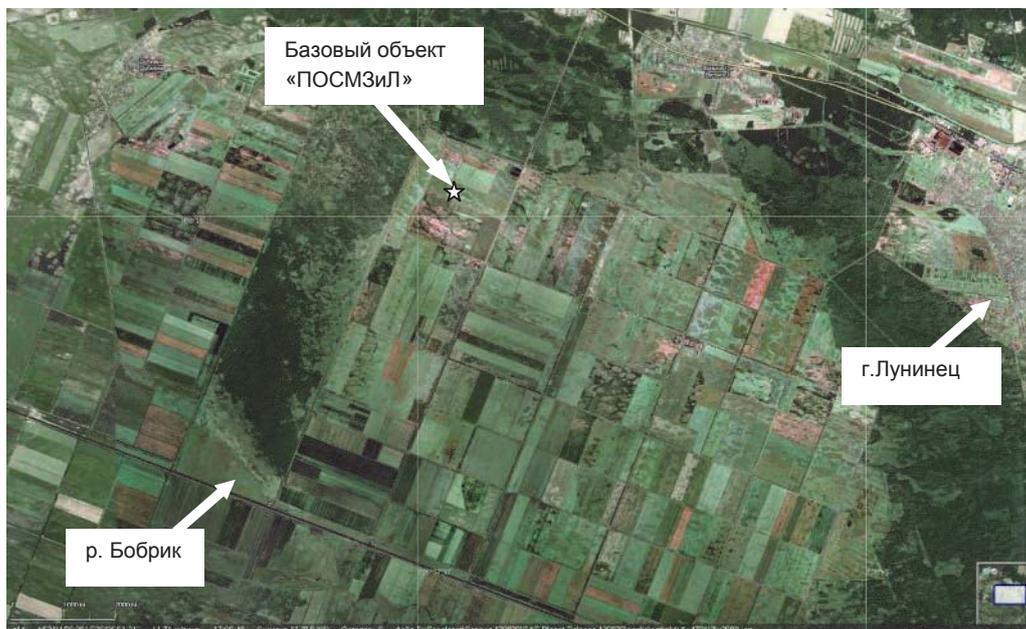
4. Объект «ПОСМЗил» Лунинецкого р-на Брестской области. Опытный участок представлен тремя пластмассовыми дренами (трубы «Vavin») диаметром 65 мм и длиной по 280 м с ЗФМ Турар SF27, дрены заложены в 2006 году [3]. Схема сети приведена на рис. 9.

Спецификой данного объекта является то, что экспериментальные дрены заложены в местах с заведомо высоким содержанием в грунтовых водах закислого железа (порядка 4 мг/л). В таких условиях весьма важным явилось испытание ЗФМ с учетом его возможного заохривания и закупорки водоприемных отверстий железистыми соединениями при работе с затопленным устьем без доступа кислорода [4]. На участке проводились систематические замеры уровней грунтовых вод и наблюдения за подтоплением дрен. Как показали наблюдения, большую часть времени устья находились в подтопленном состоянии, что значительно усложнило проведение раскопок дрен и отбора обрезов трубы с ЗФМ для лабораторных исследований.

Рисунок 9 — Спутниковая фотография для привязки к местности объекта «ПОСМЗил», Лунинецкого района, Брестской области
