КАК ОЦЕНИТЬ ОПАСНОСТЬ ВОДОХРАНИЛИЩА

Г.Г. Круглов, кандидат технических наук

В.В. Ивашечкин, доктор технических наук

Белорусский национальный технический университет
г. Минск, Беларусь

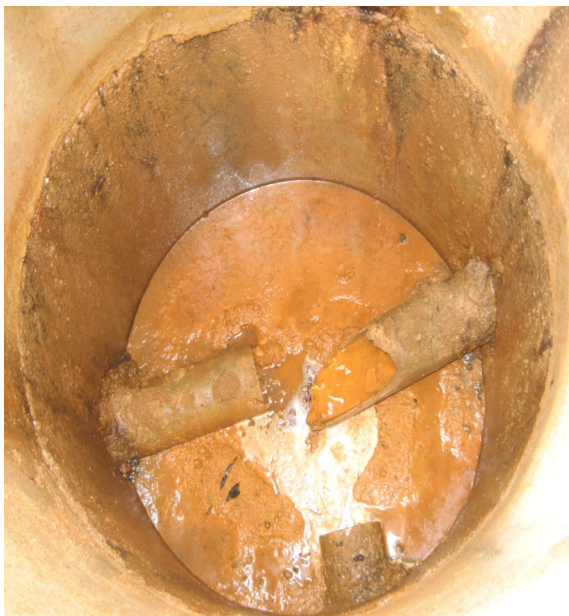
Вышеприведенные статистические данные подтверждаются обследованиями земляных плотин в нашей республике, эксплуатирующихся больше 50 лет [1, 6], у которых отмечены нарушения работы трубчатых дренажей и выход фильтрационных вод на низовые откосы (рисунки 1 и 2).

Рисунок 1 – Дефекты трубчатого дренажа

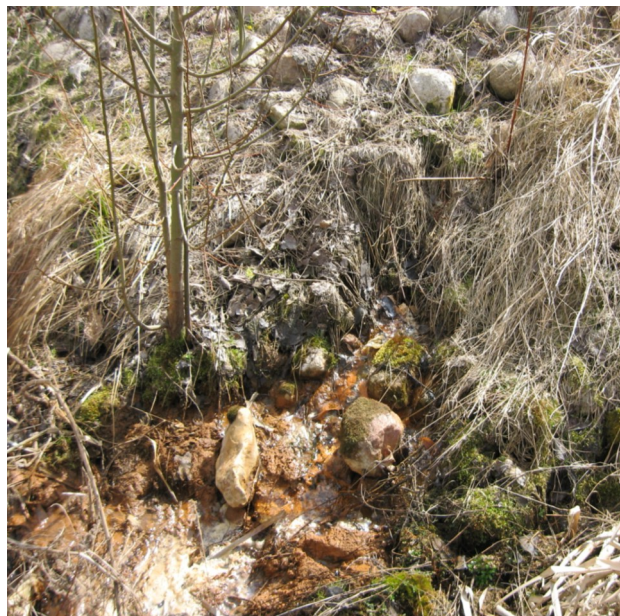
Рисунок 2 – Выход фильтрационного потока на низовой откос плотины ГЭС "Алешино"

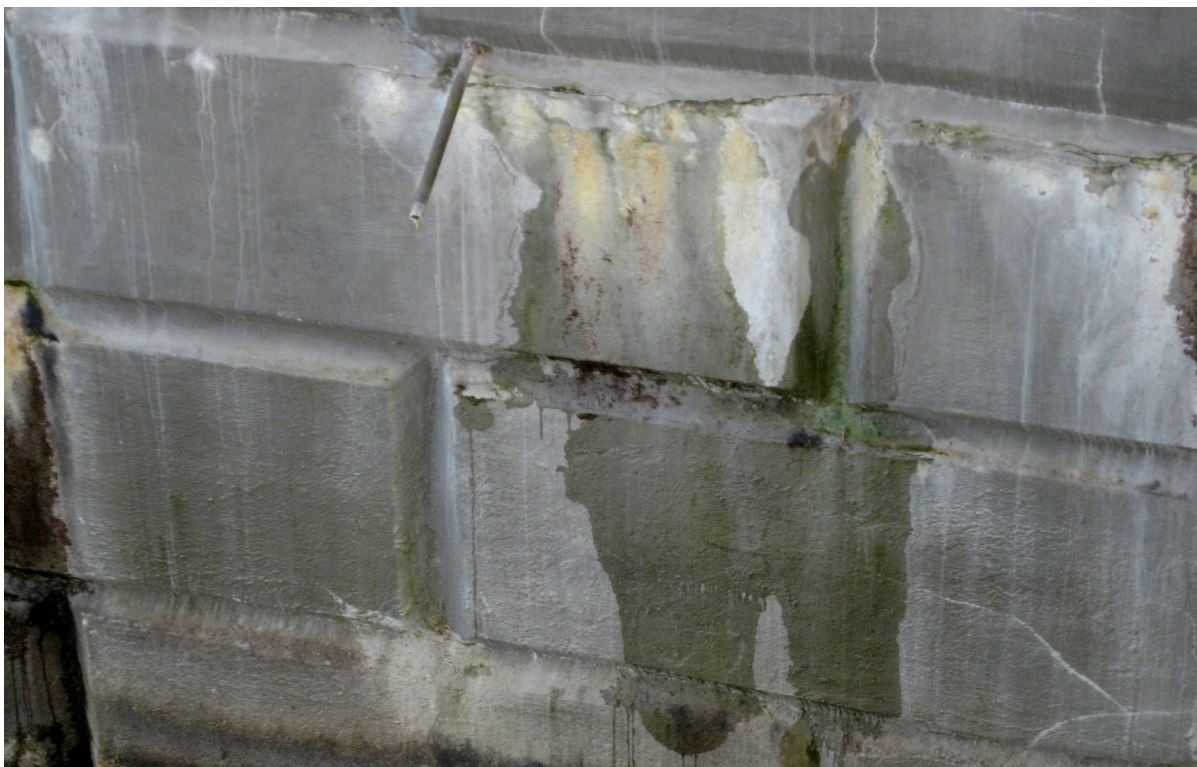
На момент обследования гидроузла дренаж правобережной плотины работал неудовлетворительно, вследствие чего за правобережным устоем уровень грунтовых вод располагался высоко и под действием фильтрационного потока происходит выщелачивание бетона, о чем свидетельствуют многочисленные беледые подтеки на поверхности устоя (рисунок 3).

Рисунок 3 – Подтеки на низовом открьлке правобережного устоя

Учитывая полученные результаты, Минскводоканал принял решение о капитальном ремонте гидроузла.

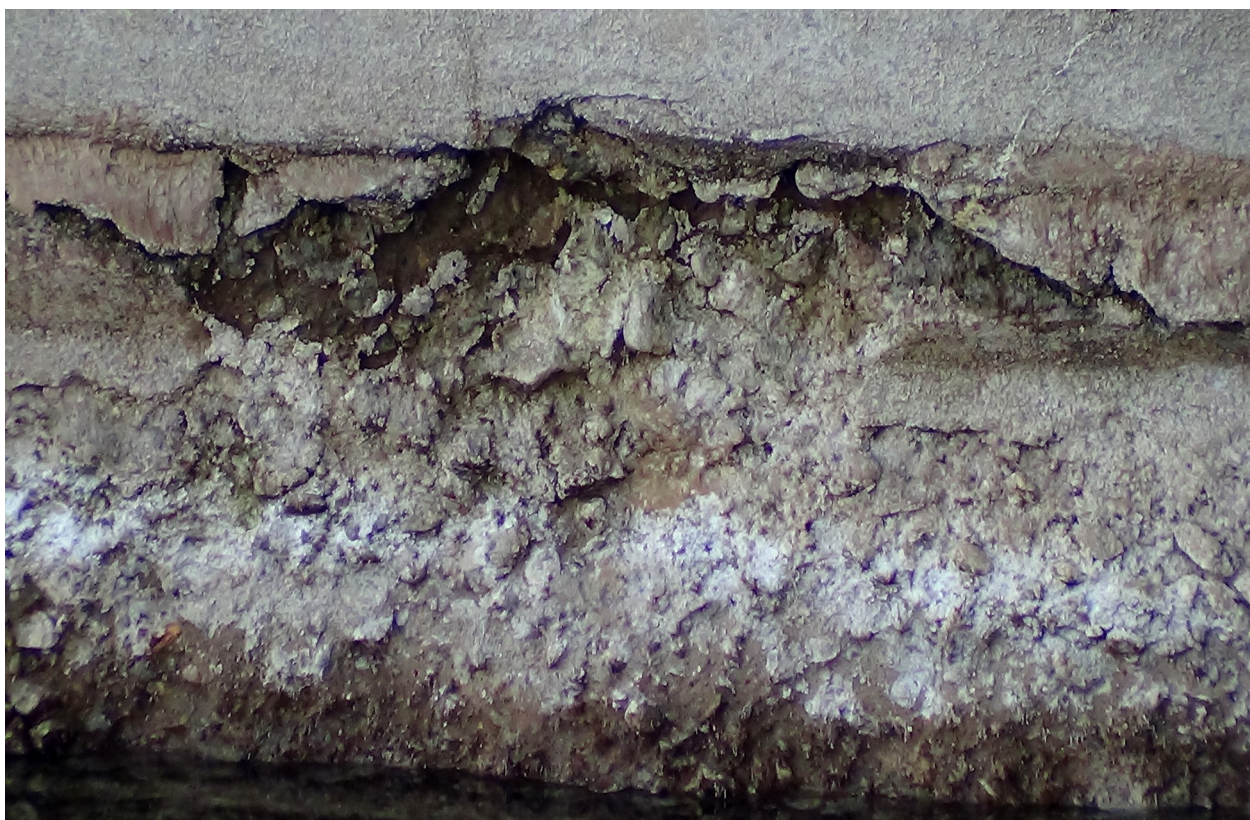
Техническое состояние бетонных конструкций паводкового водосброса неудовлетворительное. В пределах колебания уровней воды в верхнем бьефе штукатурка полностью разрушена и имеется поверхностное разрушение бетона с образованием раковин (рисунок 4).

Рисунок 4 – Поверхностное разрушение бетона бычка

На боковой поверхности бычка, в зоне консоли, на которой размещается опорный шарнир сегментного затвора, имеется глубокая горизонтальная трещина, происходит отслаивание бетона в местах примыкания закладных частей к бетону.

Выполненные измерения прочности бетонных конструкций показали, что только в 6-и точках из 36 прочность бетона была больше 20 МПа, что соответствовало минимальной прочности для гравитационных плотин. В остальных 30-ти точках прочность бетона колебалась в пределах 4,3-17,4 МПа.
